**Miejski Zakład Usług Komunalnych w
Sosnowcu, Sosnowiec 41-200,
ul. Plonów 22/1**

Nr umowy: 1/U/2020

**EKSPERTYZA MOSTU DROGOWEGO
W CIĄGU ULICY BACZYŃSKIEGO W SOSNOWCU NAD RZEKĄ BRYNICĄ**

**Most drogowy nad rzeką Brynicą w Sosnowcu
w ciągu ulicy Baczyńskiego**

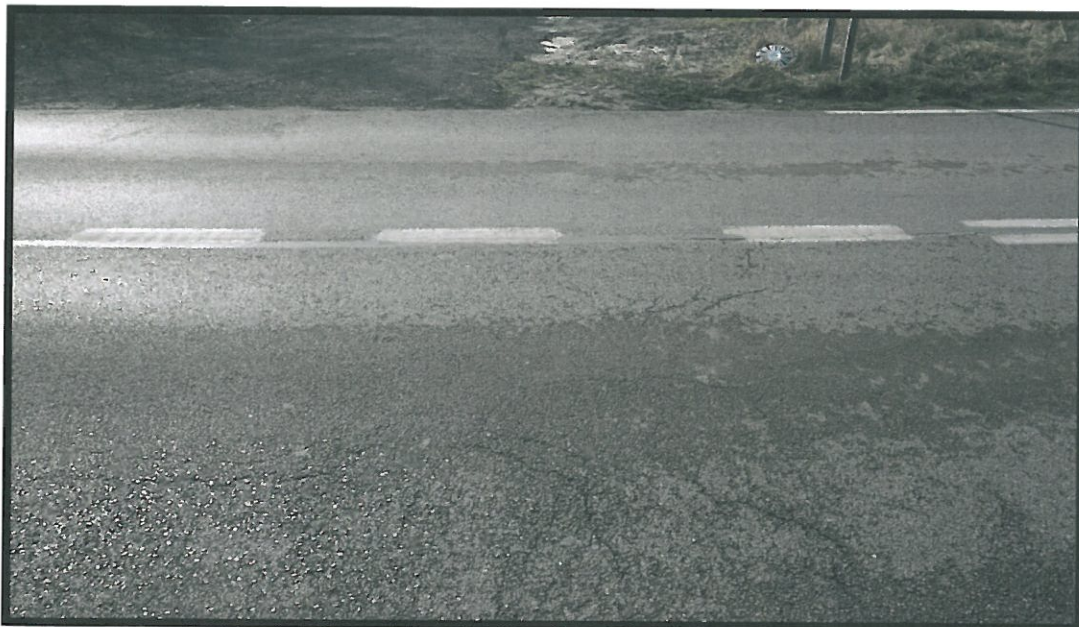
Fot. 6 Miejscowe spękanie nawierzchni asfaltowej na dojeździe od strony Sosnowca spowodowane słabą jakością mieszanki asfaltowej oraz naturalnym zużyciem.

Stan techniczny nawierzchni jezdni na moście i dojazdach jest **niedostateczny**. Widoczne pęknięcia i duże ubytki nawierzchni asfaltowej jezdni na obiekcie fot.6,7,8 dodatkowo widoczne pęknięcia podłużne nawierzchni asfaltowej jezdni w strefie pobocza na całej długości mostu fot.9.

Zaleca się miejscową naprawę nawierzchni asfaltowej na dojeździe.

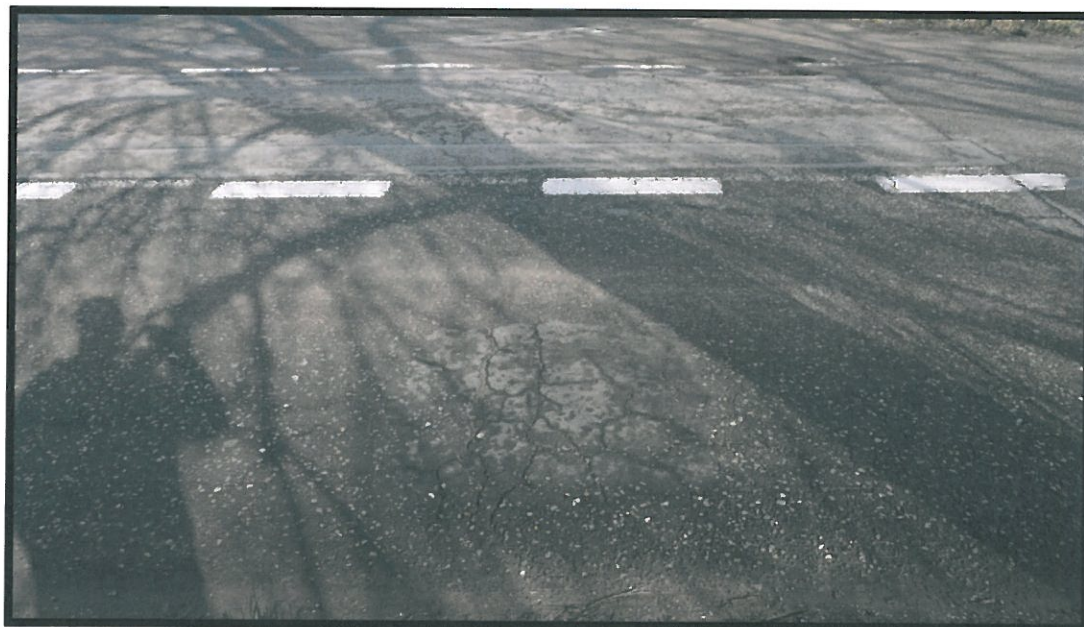
Fot. 7 Miejscowe spękanie nawierzchni asfaltowej na dojeździe od strony Katowic spowodowane słabą jakością mieszanki asfaltowej oraz naturalnym zużyciem.

Zaleca się miejscową naprawę nawierzchni asfaltowej na dojeździe.

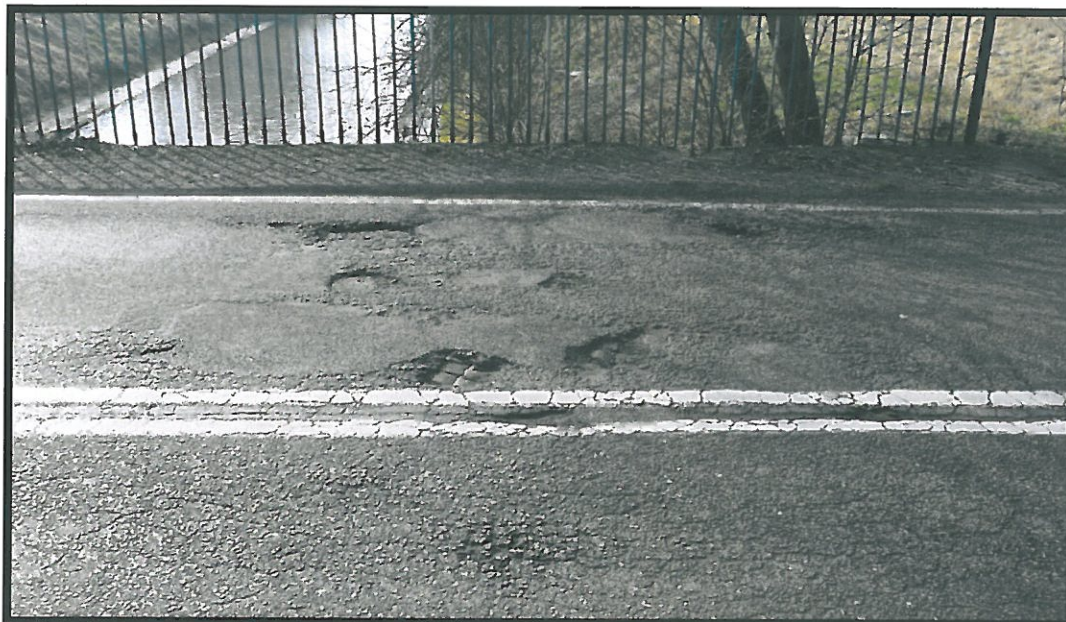
Fot. 8 Widoczne pęknięcia i duże ubytki nawierzchni asfaltowej jezdni na obiekcie spowodowane brakiem robót utrzymaniowych, słabą jakością mieszanki asfaltowej oraz naturalnym zużyciem.

Uszkodzenia te spowodowane są głównie brakiem robót utrzymaniowych, słabą jakością mieszanki asfaltowej oraz naturalne zużycie.

Zaleca się naprawę nawierzchni asfaltowej na obiekcie.

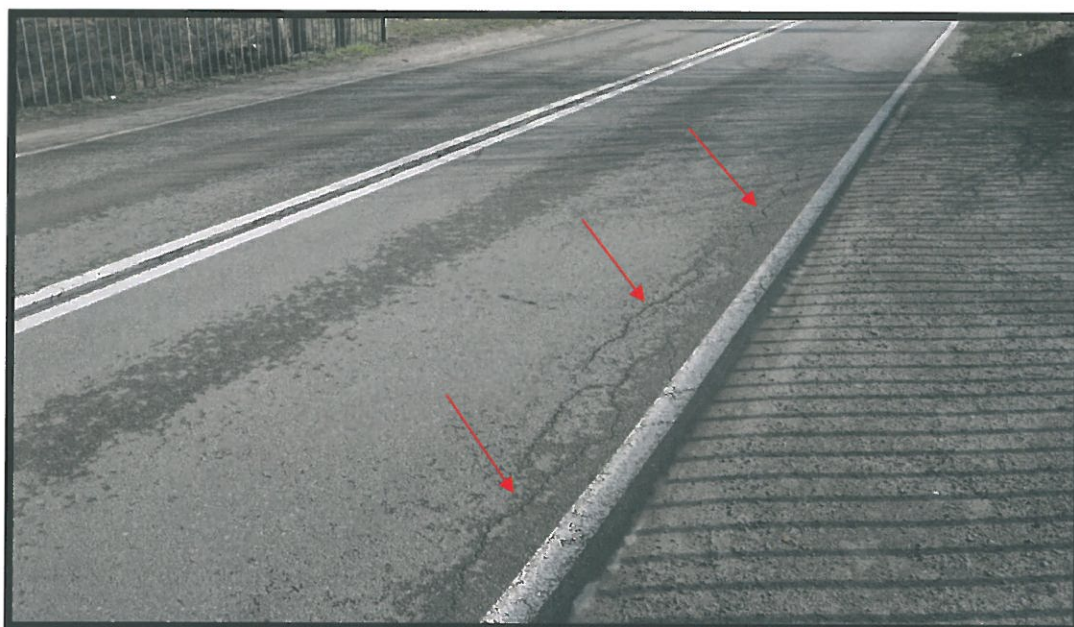
Fot. 9 Widoczne pęknięcia nawierzchni asfaltowej jezdni na obiekcie w strefie pobocza na całej długości mostu spowodowane słabą jakością mieszanki asfaltowej oraz naturalnym zużyciem.

Zaleca się naprawę nawierzchni asfaltowej na obiekcie.

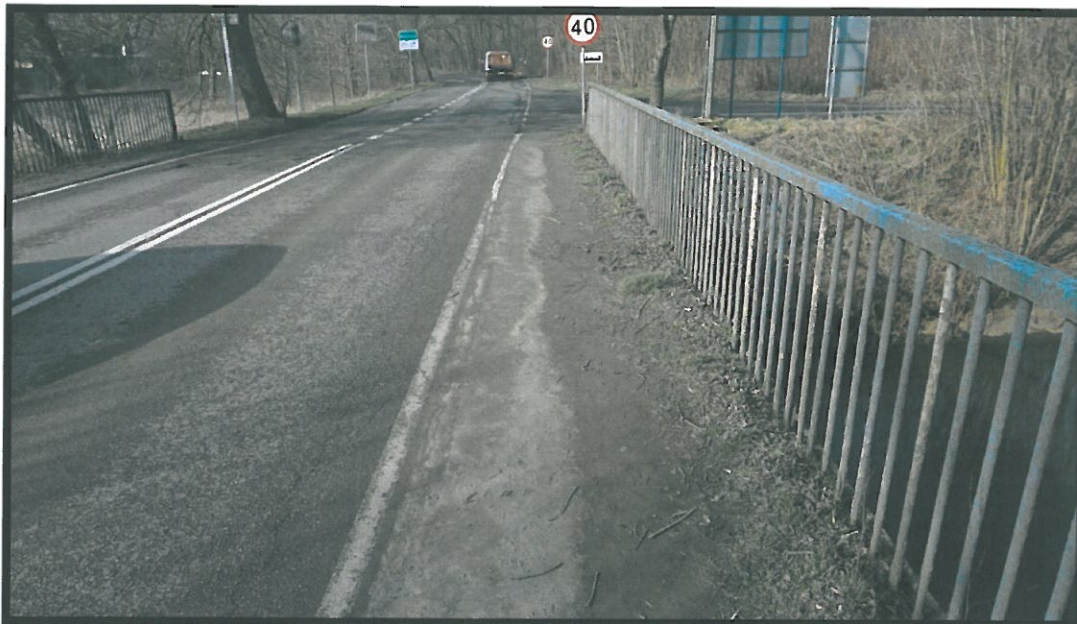
Fot. 10. Wegetacja roślinności, zanieczyszczenia na poboczu od strony północnej spowodowane niewłaściwym utrzymaniem obiektu. **Zaleca się oczyszczenie z zanieczyszczeń i roślinności.**

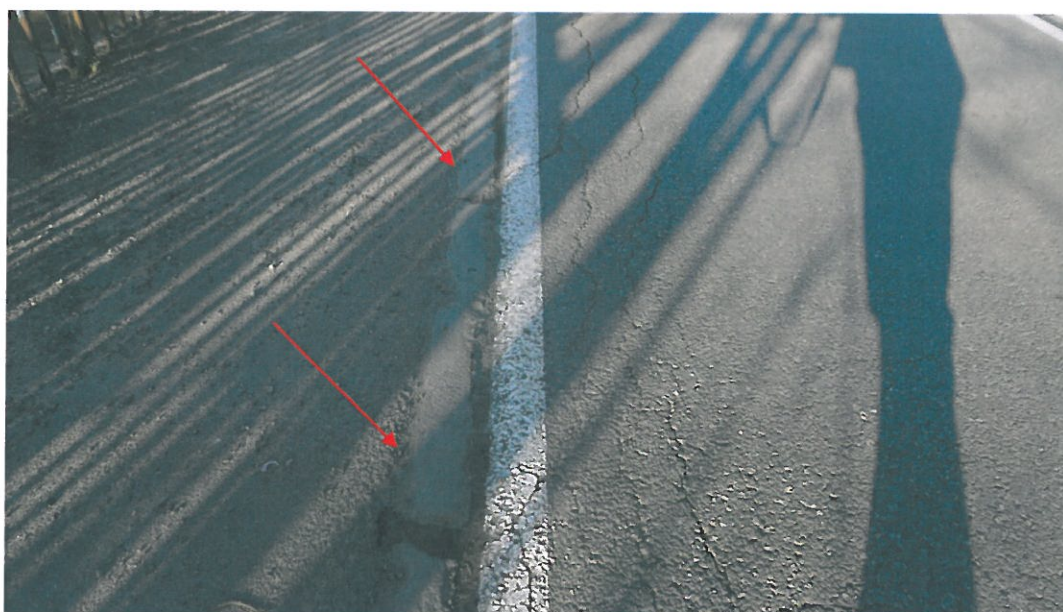
Fot. 11. Na zdjęciu krawężnik całkowicie zabudowany w warstwie asfaltu z widoczną jedynie górną powierzchnią na całej długości pobocza od strony południowej. Krawężnik całkowicie nie spełnia swojej funkcji, nie zabezpiecza zjazdu samochodu z jedni na chodnik (pobocze). **Docelowo zaleca się wykonanie bariery zabezpieczającej lub reprofilację linii krawężnika.**

Stan techniczny nawierzchni pobocza na moście jest **niedostateczny**. Na poboczu od strony południowej występuję duży ubytek nawierzchni fot. 12,13, który zagraża ruchu pieszego. Uszkodzenie należy naprawić do max. jednego miesiąca.

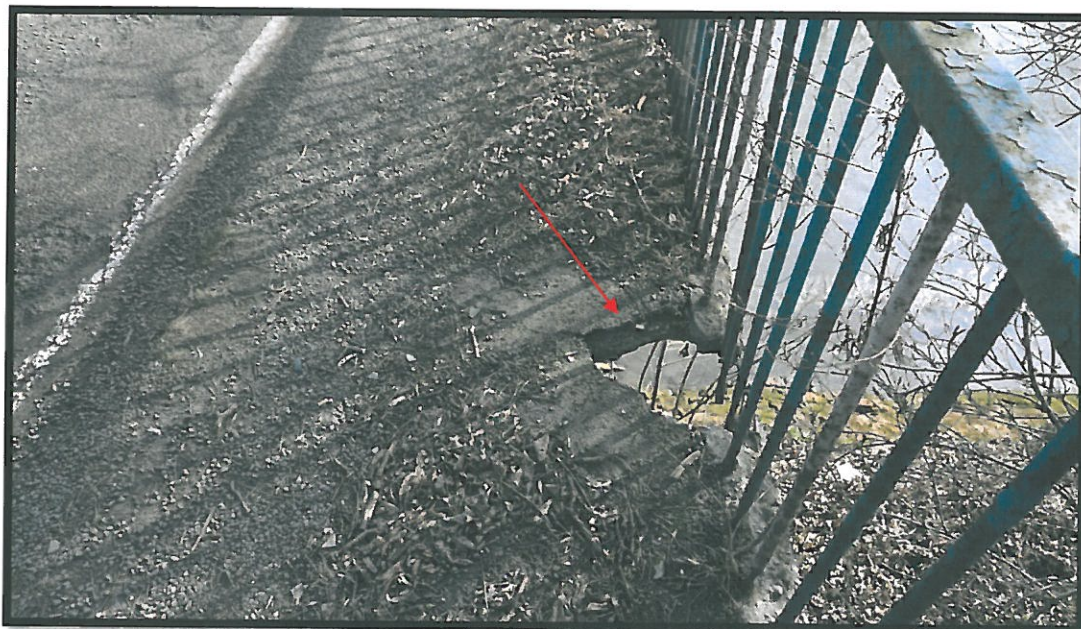
Fot. 12 Bardzo duży ubytek nawierzchni i betonu wspornika płyty, odsłonięte skorodowane zbrojenie, zanieczyszczenia na poboczu od strony południowej spowodowane nieuszczelnnością izolacji, niewłaściwym utrzymaniem obiektu, złą jakością betonu oraz brakiem odpowiednich spadków. **Zaleca się pilną naprawę ustroju nośnego ze względu na zagrożenie ruchu pieszego, uszkodzenie należy naprawić do końca czerwca 2020r.**

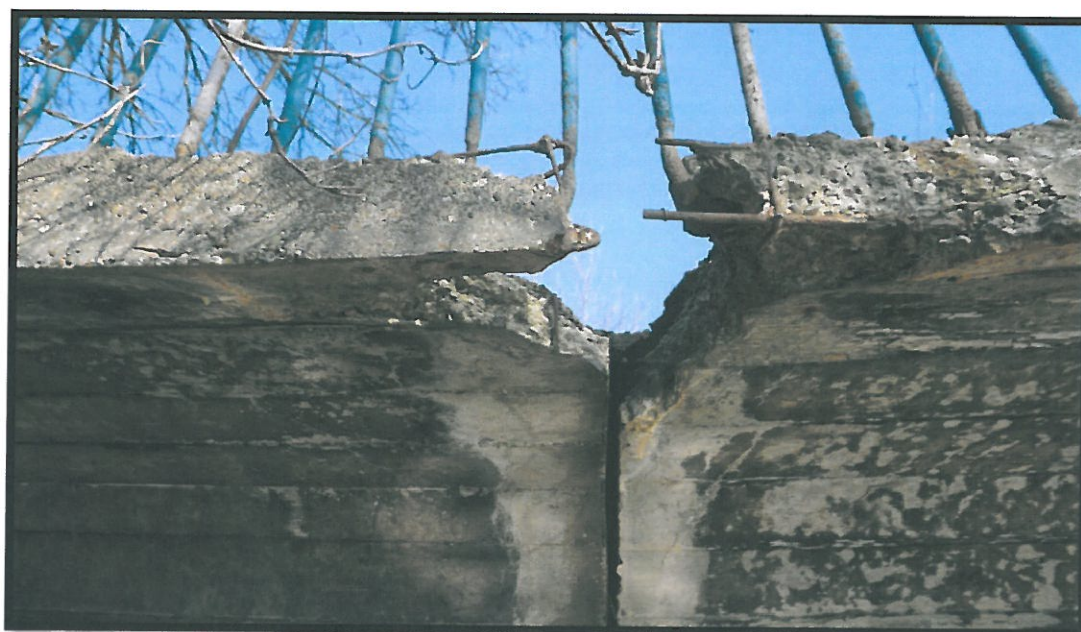
Fot. 13 Uszkodzenie jak wyżej. Dodatkowo widoczne zacieki, osady, wykwyty na spodzie ustroju nośnego wynikające z całkowitej nieuszczelnności przerwy dylatacyjnej.

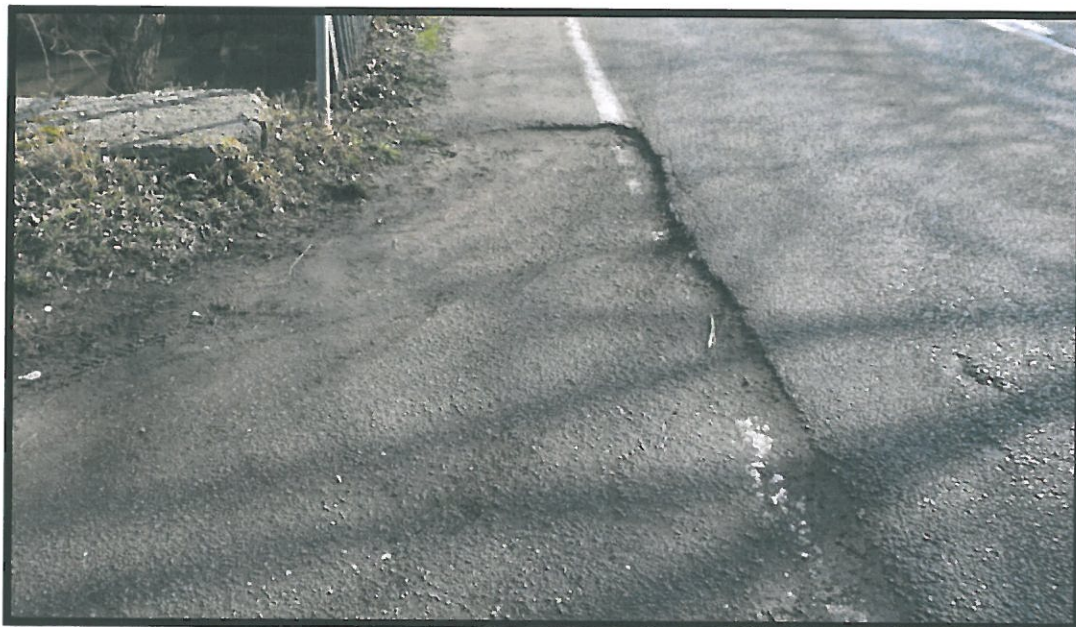
Fot. 14 Deformacje nawierzchni na poboczu od strony Katowic (strona północna) spowodowane niewłaściwym wykonaniem połączenia nawierzchni łączących się dróg.

Zaleca się wykonanie miejscowej reprofilacji nawierzchni.

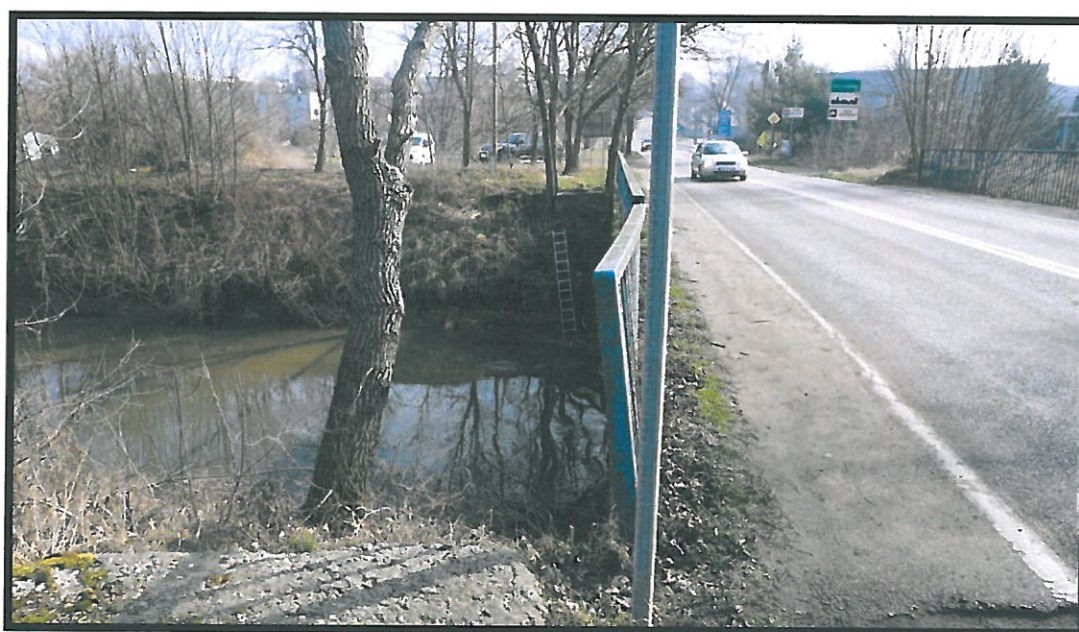
Fot. 15 Miejscowa deformacja balustrady stalowej od strony Katowic (strona północna) w stosunku do położenia pierwotnego. Balustrada wykazuje dużą podatność na odkształcenia.

Zaleca się miejscową naprawę (wymianę) przechylonej balustrady.

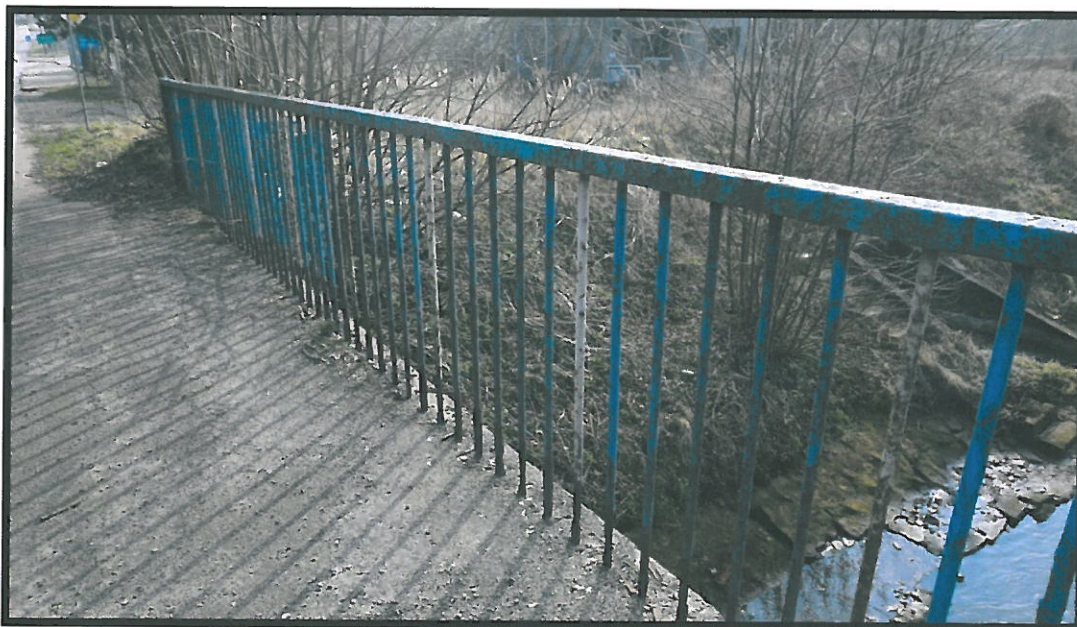
Fot. 16 Widoczne zniszczenie zabezpieczenia antykorozyjnego balustrady od strony południowej na całej długości spowodowane naturalnym zużyciem i stosowaniem środków odladzających w okresie zimowym. **Zaleca się wykonanie kompleksowego remontu balustrady poprzez wymianę istniejącej balustrady na nową.**

Stan techniczny balustrad jest **niedostateczny**. Na przeważającej długości balustrady mocno zdegradowane korozją, przekroje stalowe szczeblinek osłabione a powłoki antykorozyjne zniszczone fot.16,17. Na poboczu od strony północnej widoczna deformacja linii balustrad fot.14 spowodowana osłabieniem zamocowania konstrukcji w gzymsie. Dodatkowo występuje brak ciągłości balustrady od strony Katowic (strona północna) fot.19 oraz wrastanie drzewa w balustradę od strony północno-wschodniej fot.18.

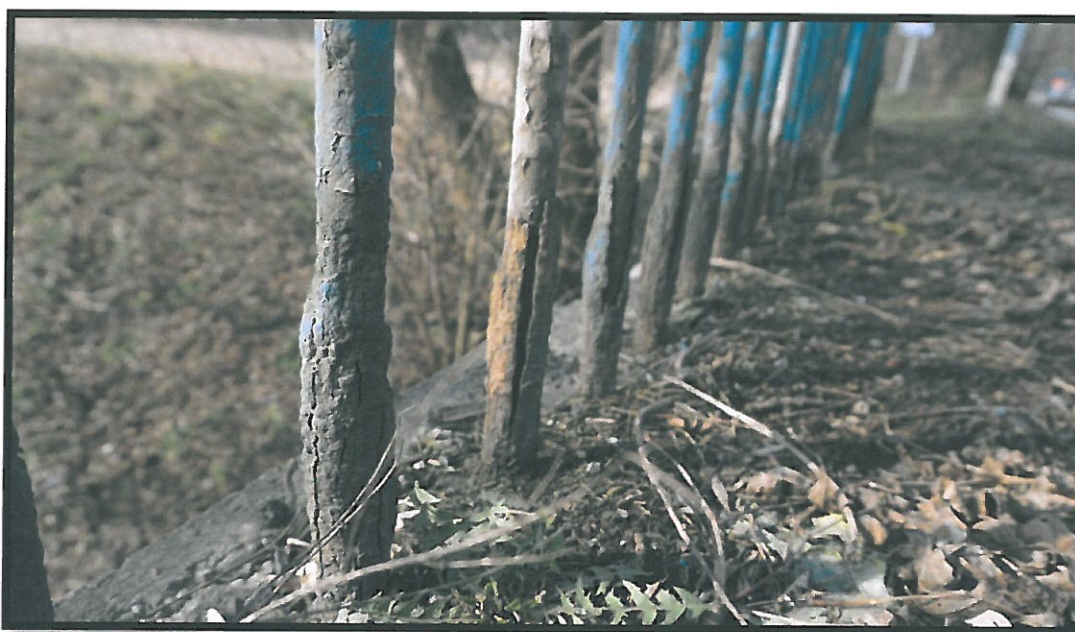
Fot. 17 Widoczne miejscowe, całkowite zniszczenie zabezpieczenia antykorozyjnego elementów balustrady oraz bardzo głęboka korozja stalowych przekrojów. Uszkodzenie spowodowane naturalnym zużyciem elementów balustrady, dodatkowo narażonych na działanie soli odladzającej stosowanej w okresie zimowym. **Zaleca się wykonanie kompleksowego remontu balustrady poprzez wymianę istniejącej balustrady na nową.**

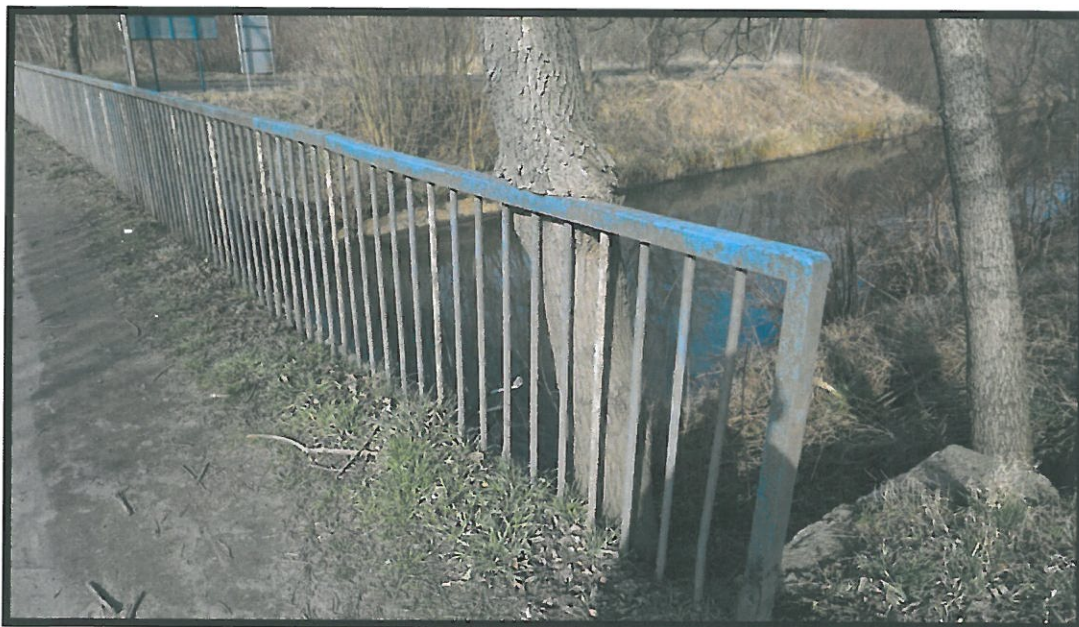
Fot. 18 Widoczne wrastanie drzewa w balustradę od strony Sosnowca (strona północna) spowodowane brakiem robót utrzymaniowych. **Zaleca się wycięcie drzewa kolidujących z konstrukcją mostu i jego wyposażeniem.**

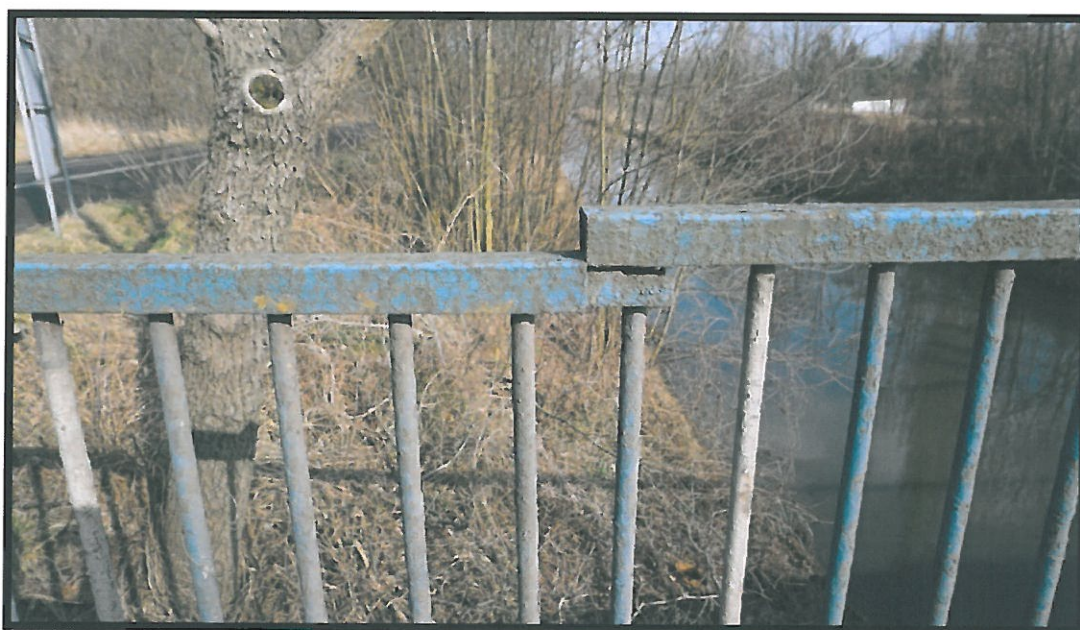
Fot. 19 Widoczny brak ciągłości pochwyty balustrady zabudowanej na północnym gzymsie mostu. **Zaleca się naprawę (wymianę) balustrady stalowej.**

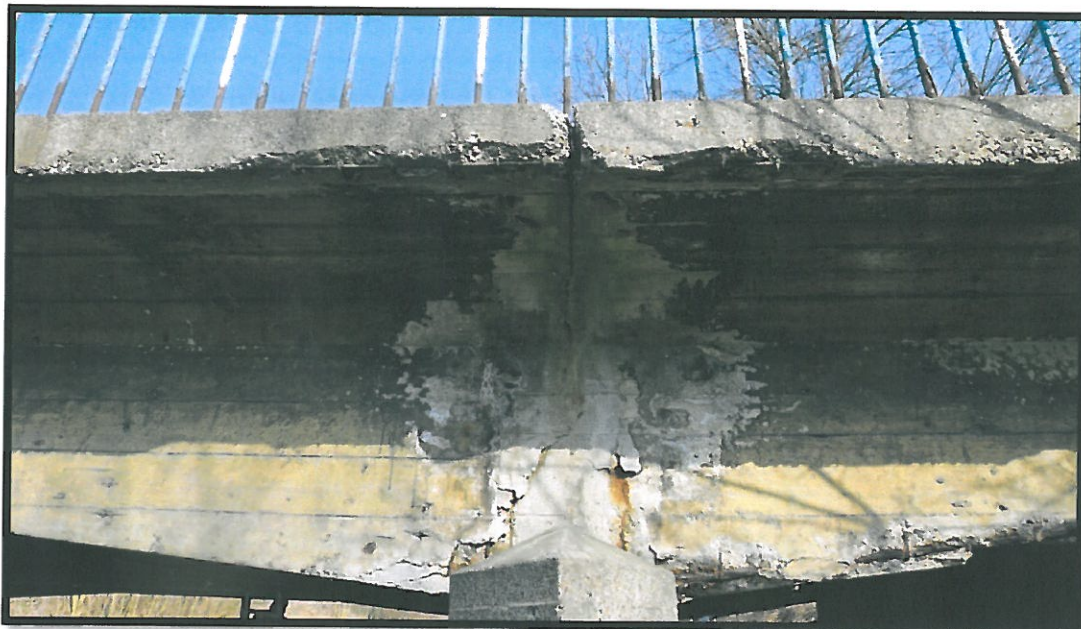
Fot. 20 Widoczne ubytki betonu, odsłonięte skorodowane zbrojenie, zacieki, osady na bocznej powierzchni ustroju nośnego od strony południowej (dolna woda). Uszkodzenia spowodowane przeciekami wody przez nieszczelną izolację w miejscu dylatacji wspornika płyty.

Stan techniczny izolacji jest **niedostateczny**. Na dolnej i bocznej powierzchni ustroju nośnego, widoczne białe osady, wykwyty, przecieki świadczące przede wszystkim o braku szczelności izolacji i szczelności styków dylatacyjnych fot. 20, 21, 24, 26, 27. Uszkodzenia spowodowane miejscową degradacją izolacji oraz nieefektywnym powierzchniowym sposobem odprowadzenia wody z mostu.

Zaleca się wykonanie szczelnej izolacji i dylatacji oraz naprawę powierzchniową betonu z wykonaniem zabezpieczenia antykorozyjnego betonu.

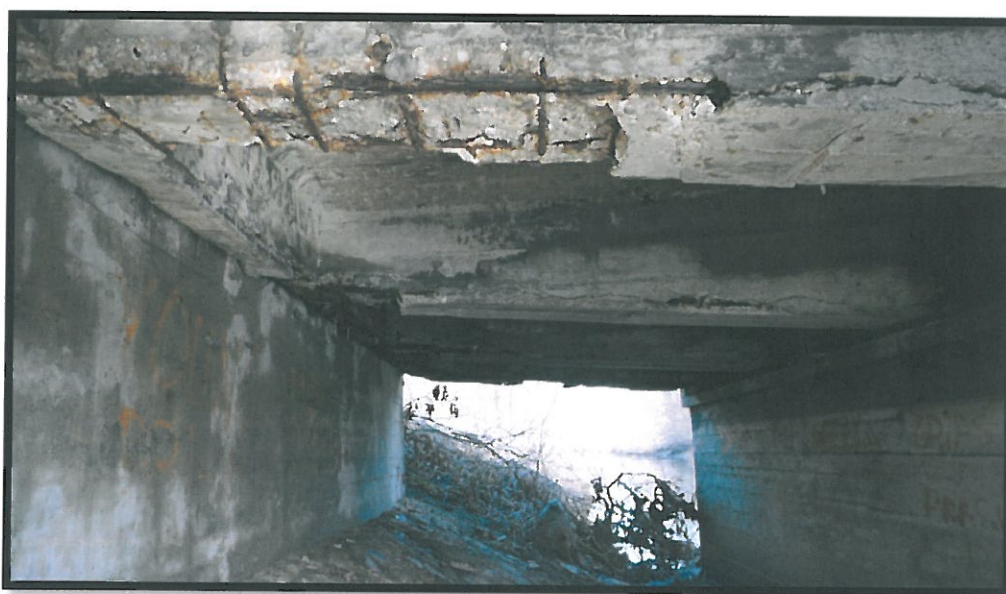
Fot. 21 Wspornik od strony Katowic: Bardzo duże ubytki betonu, odsłonięte skorodowane zbrojenie oraz zacieki na dźwigarze wspornika. Uszkodzenia są wynikiem barku szczelnej izolacji płyty pomostu oraz przede wszystkim całkowitej nieszczelności styku dylatacyjnego.

Zaleca się wykonanie szczelnej izolacji oraz dylatacji, a następnie wykonanie naprawy powierzchniowej dźwigarów na obu wspornikach mostu.

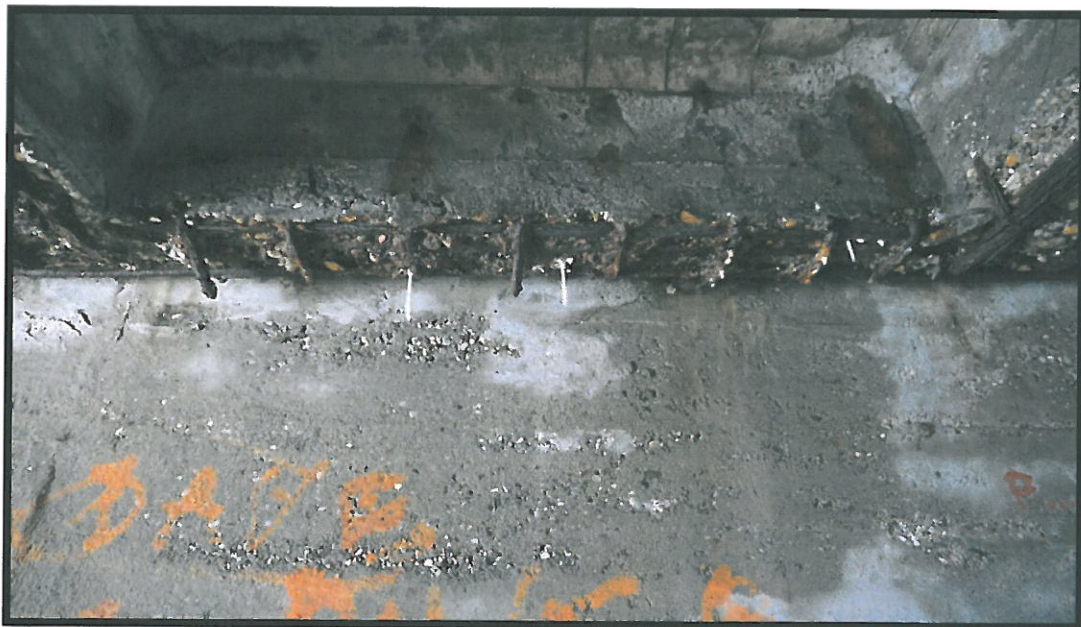
Fot. 22 Wspornik od strony Katowic: Bardzo duże ubytki betonu, odsłonięte skorodowane zbrojenie oraz zacieki na poprzecznicy wspornika ustroju nośnego. Uszkodzenia są wynikiem przede wszystkim brakiem szczelności styku dylatacyjnego na końcu wspornika mostu.

Zaleca się wykonanie szczelnej izolacji oraz dylatacji, a następnie wykonanie naprawy powierzchniowej wraz z wzmocnieniem dźwigarów oraz poprzecznic na obu wspornikach mostu.

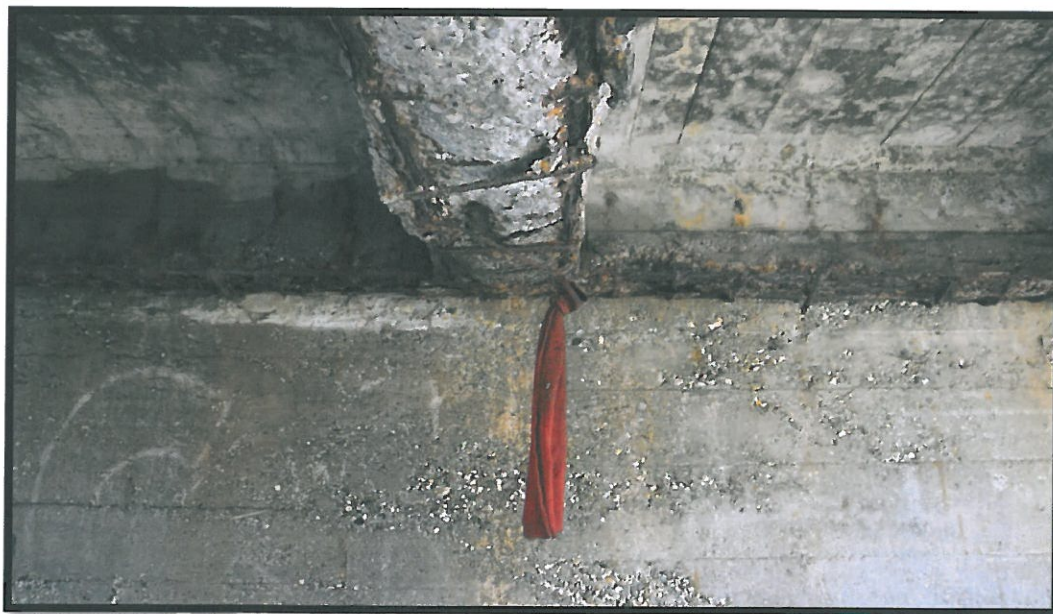
Fot. 23 Wspornik od strony Sosnowca: Uszkodzenie jw.

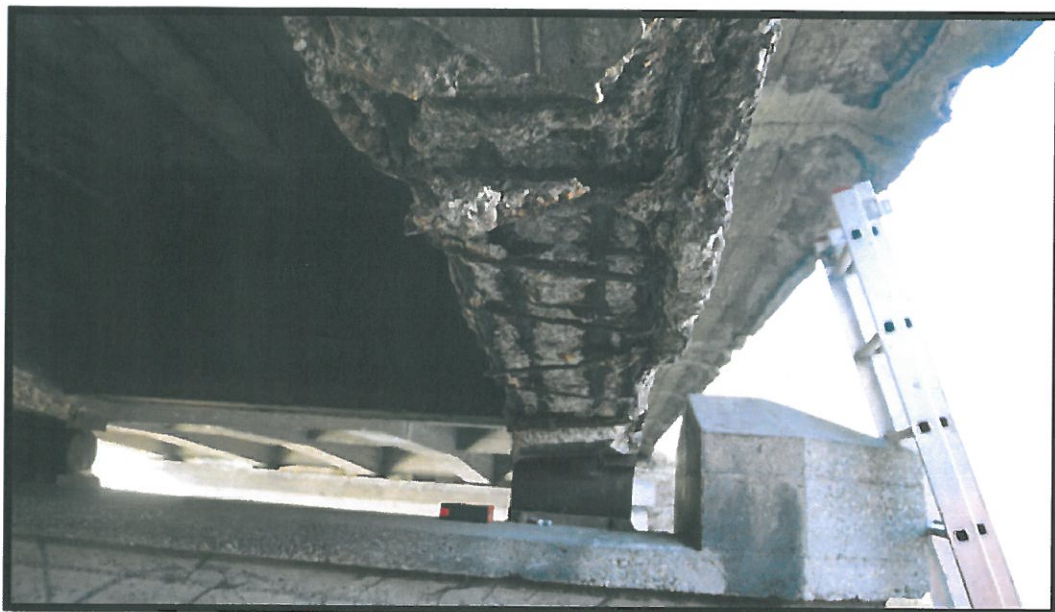
Fot. 24 Wspornik od strony Sosnowca: Uszkodzenie jw. Rozległa i głęboka korozja betonu i stali zbrojeniowej w strefy ściskanej dźwigara zmniejsza wysokość użytkową przekroju nawet o 15cm, co prowadzi do dużego spadku jego nośności. **Zaleca się wykonanie szczelnej izolacji oraz dylatacji, a następnie wykonanie naprawy powierzchniowej wraz z wzmocnieniem dźwigarów i poprzecznic na obu wspornikach mostu.**

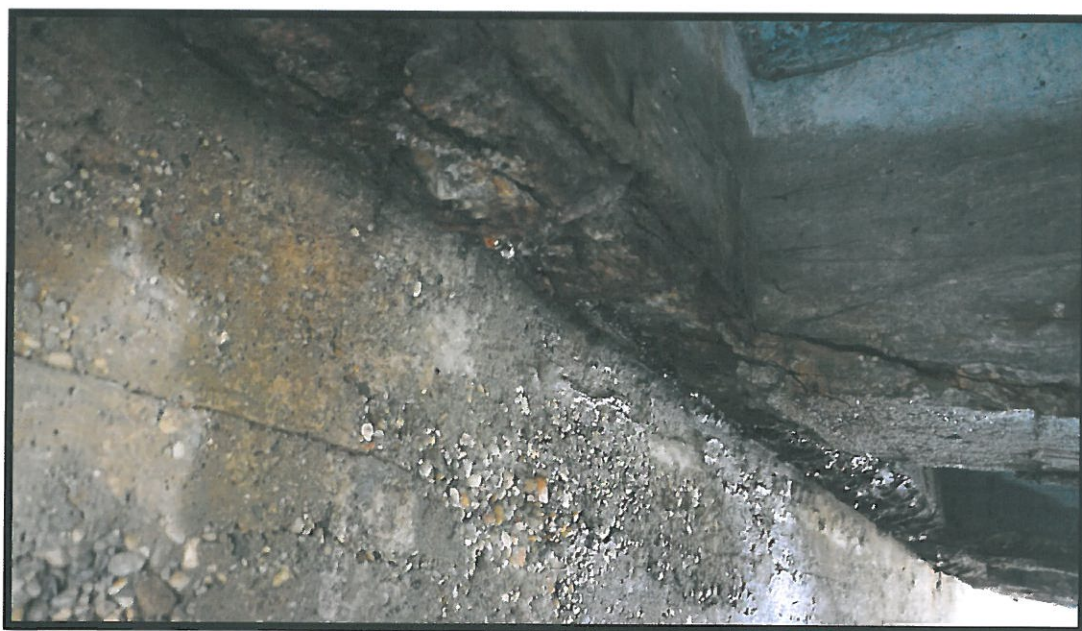
Fot. 25 Przyczółek od strony Sosnowca: Widoczne rozległe zacieki na ścianie żelbetowej przyczółka na którym nie jest oparty ustroju nośny. Uszkodzenia są wynikiem przed wszystkim brakiem szczelności styku dylatacyjnego na końcu wspornika mostu. **Zaleca się wykonanie szczelnej izolacji oraz dylatacji, a następnie wykonanie naprawy powierzchniowej betonu.**

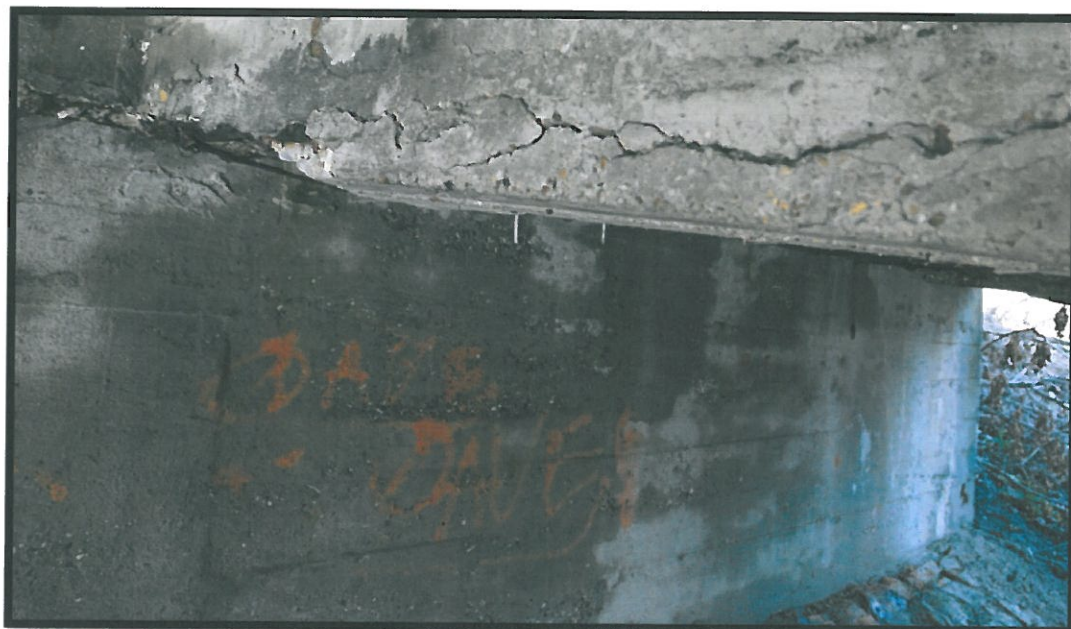
Fot. 26 Przyczółek od strony Katowic: Widoczne rozległe zanieczyszczenia graffiti oraz zacieki na ścianie żelbetowej przyczółka na którym nie jest oparty ustroju nośny. Uszkodzenia są wynikiem przede wszystkim brakiem szczelności styku dylatacyjnego na końcu wspornika mostu.

Zaleca się wykonanie szczelnej izolacji oraz dylatacji, a następnie wykonanie naprawy powierzchniowej betonu.

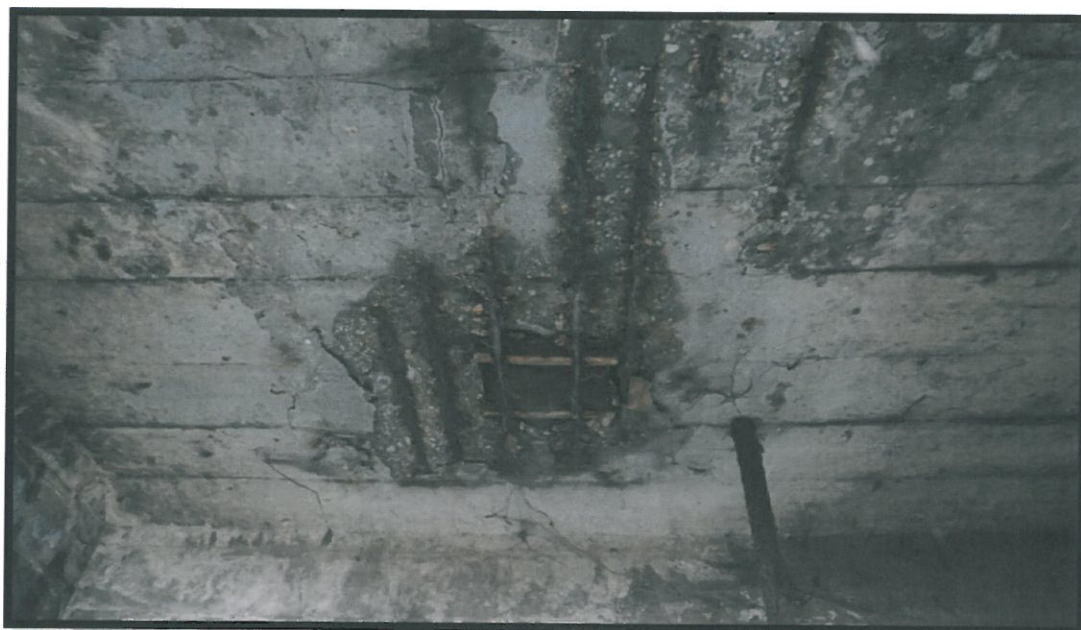
Fot. 27 Widoczne duże ubytki betonu, odsłonięte skorodowane zbrojenie, zacieki, osady, wykwyty na płycie ustroju nośnego. Uszkodzenia są wynikiem przede wszystkim brakiem szczelnej izolacji.

Stan techniczny ustroju nośnego jest **niedostateczny**. Na niską ocenę ustroju nośnego decydujący wpływ ma stan dolnej powierzchni dźwigarów wsporników. Beton oraz stal zbrojeniowa całkowicie zdegradowany na głębokości dochodzącej do 20cm od dolnej powierzchni dźwigara – fot.21,22,23,24. Uszkodzenia te występują na wspornikach zarówno os strony Sosnowca jaki i Katowic. Poprzez uszkodzenia zmniejszeniu ulega wysokości obliczeniowa dźwigara, co wpływa bezpośrednio na znaczne obciążenie nośności całego mostu z pierwotniej kasy C wg PN-85/S-10030, do klasy E wg PN-85/S-10030. Ponadto w miejscach gdzie ubytek betonu nie nastąpił, widoczne poziome rysy świadczące o postępującej korozji betonu i stali konstrukcyjnej. Na powierzchni dolnej płyty pomostowej widoczne osady i rdzawe wykwity spowodowane brakiem szczelności izolacji fot. 27.

Zaleca się wykonanie szczelnej izolacji, a następnie wykonanie naprawy powierzchniowej ustroju nośnego.

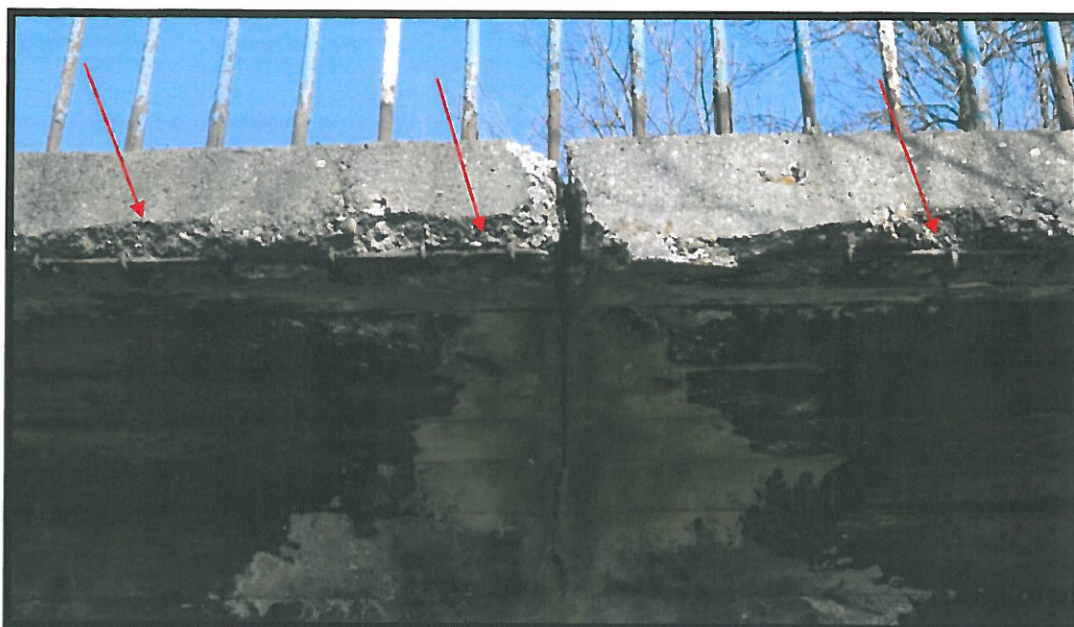
Fot. 28 Widoczne ubytki betonu, odsłonięte skorodowane zbrojenie, zacieki na gzymsie od strony południowej. Uszkodzenia spowodowane przeciekami wody przez nieuszczelną izolację w miejscu dylatacji wspornika płyty. **Zaleca się wykonanie szczelnej izolacji i dylatacji oraz naprawę powierzchniową betonu z wykonaniem zabezpieczenia antykorozyjnego betonu.**

Stan techniczny gzymsów jest **niepokojący**. Największe uszkodzenie gzymsu w postaci głębokich ubytków betonu oraz odsłoniętych prętów zbrojeniowych występują od strony południowej fot.28. Przyczyną uszkodzeń są niewłaściwie ukształtowane spadki oraz brak wpustów. Woda opadowa zostaje nieskutecznie odprowadzona z powierzchni mostu.

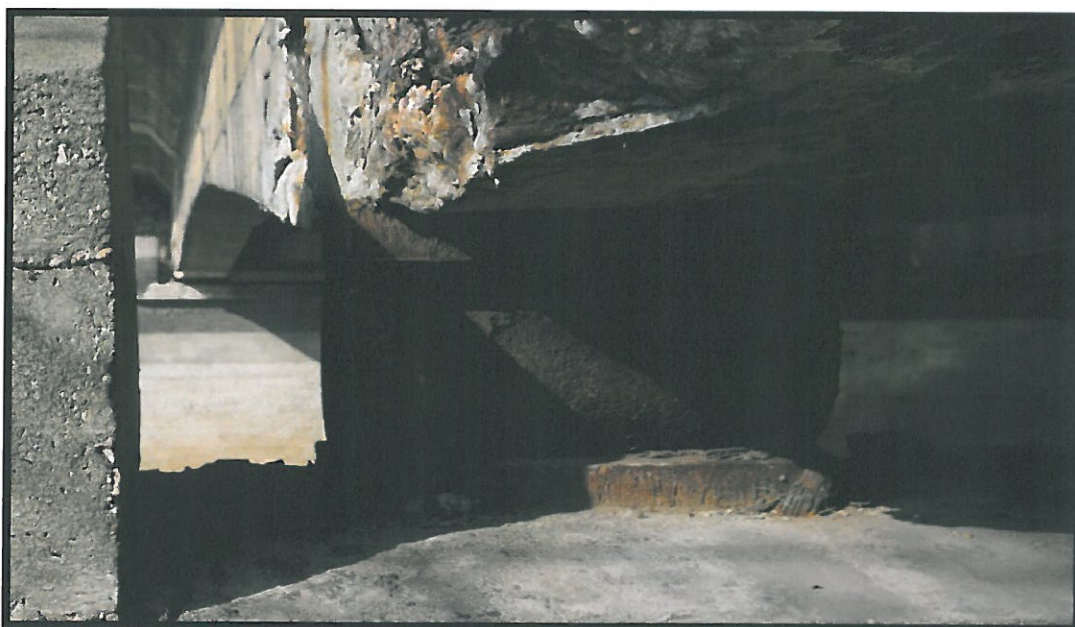
Fot. 29 Widoczna głęboka korozja łożysk ruchomych – wałkowych zabudowanych na podporze pośredniej 1. Uszkodzenia spowodowane głównie naturalnym zużyciem i brakiem ich okresowych konserwacji. **Zaleca się oczyszczenie i zabezpieczenia antykorozyjnego łożysk stalowych.**

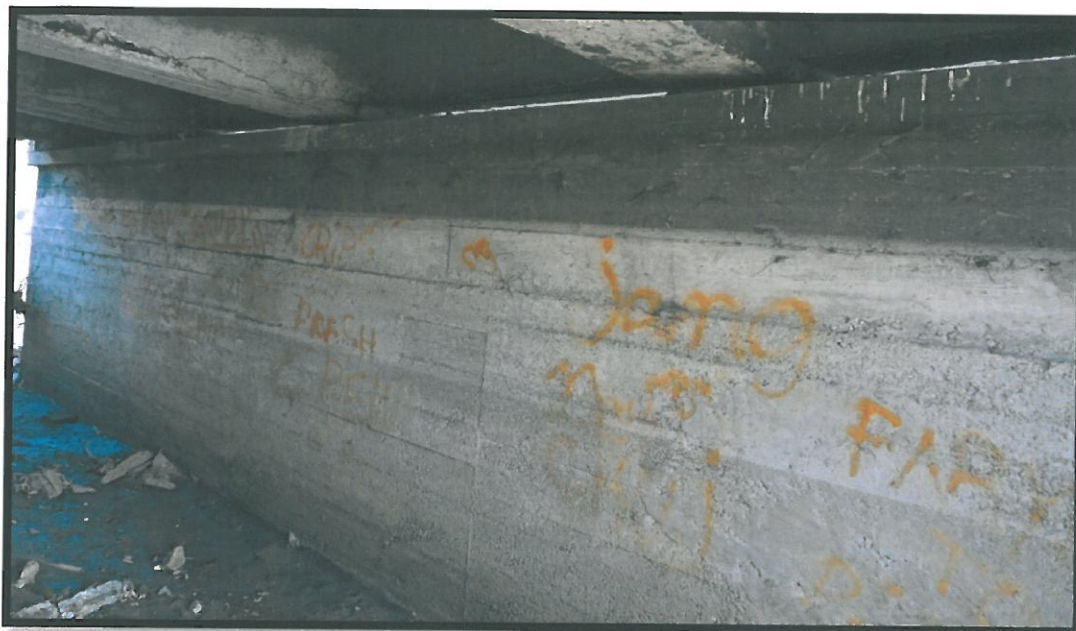
Fot. 30 Widoczna zanieczyszczenia w postaci graffiti na ścianie podpory pośredniej od strony Katowic spowodowane wandalizmem. **Zaleca się oczyszczenie powierzchni betonowej z graffiti.**

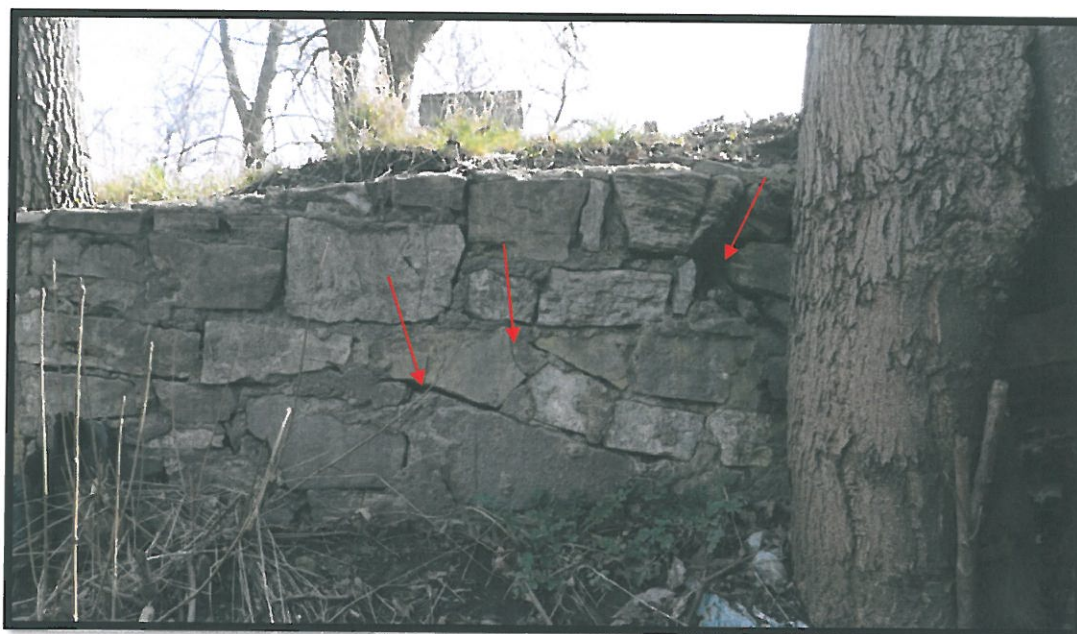
Fot. 31 Widoczna spękania, ubytki w spoinowaniu na konstrukcja oporowej wykonanej z kamienia od strony Sosnowca (strona północna). Dodatkowo widoczne wrastające drzewo w konstrukcję mostu. **Zaleca się naprawę kamiennej konstrukcji oporowej oraz wycięcie drzewa.**

Na powierzchniach czołowych występują braki w spoinowaniu (wykruszenia) oraz pęknięcia. Dodatkowo występują ubytki kamienia – fot. 31,32. W bezpośrednim sąsiedztwie konstrukcji oporowej rosną drzewa i krzewy, których korzenie wywierają na nie dodatkowy napór.

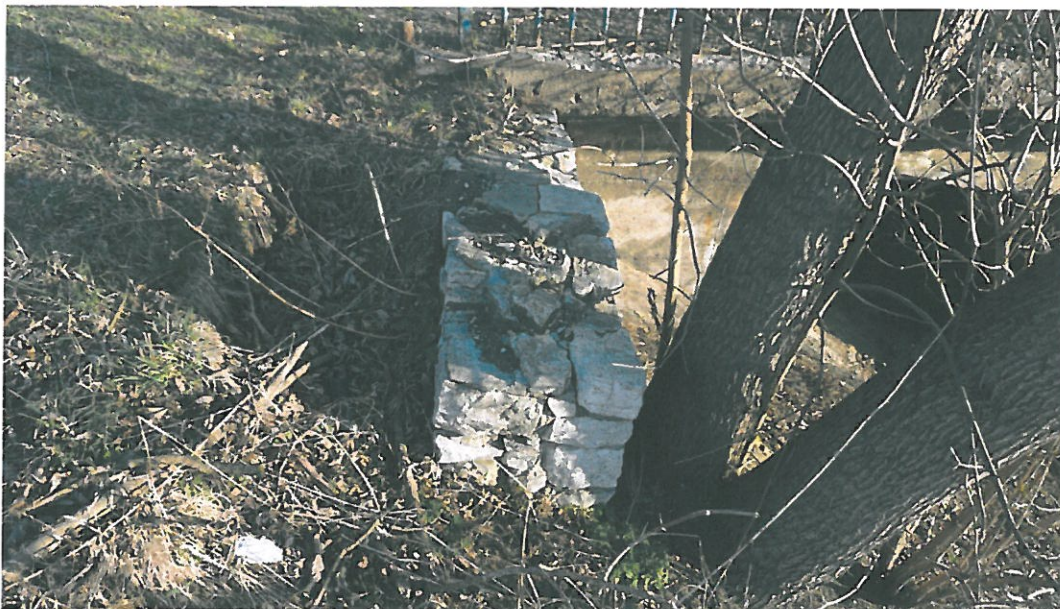
Fot. 32 Uszkodzenie jw. Dodatkowo ubytki kamienia od strony Katowic (strona południowa).

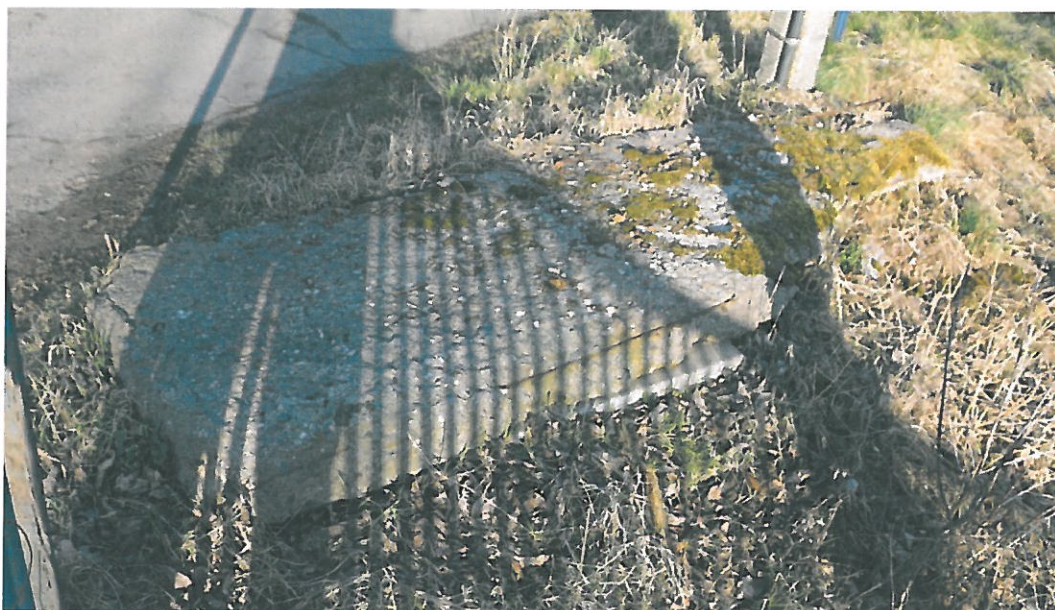
Fot. 33 Widoczna płyta betonowa na nasypie za obiektem od strony dojazdu z Katowic (strona północna). Płyta wykazuje brak stabilności a z jej nieregularnych krawędzi wystają miejscowo pręty zbrojeniowe stanowiące niebezpieczeństwo dla ruchu pieszych.

Zaleca się usunięcie płyty betonowej.

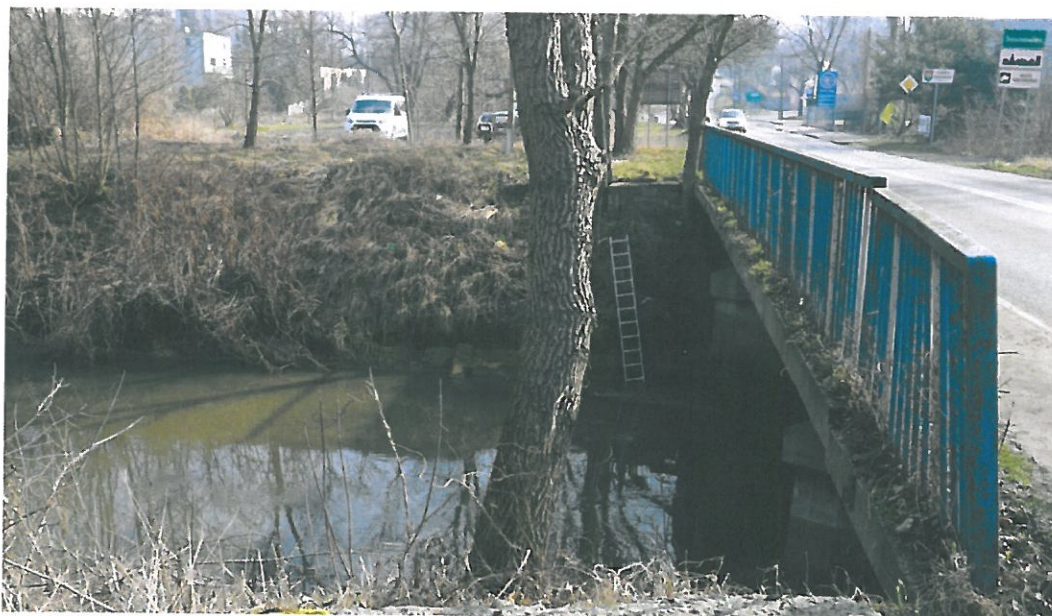
Fot. 34 Na zdjęciu widoczna pojedyncze drzewo rosnące w bliskim sąsiedztwie konstrukcji mostu. Rosnące korzenie i konary drzew powodują destrukcyjne działanie na elementy konstrukcji ustroju nośnego, podpór oraz elementów wyposażenia i skarp.

Zaleca się wycinkę drzew.
