RAPORT Z PRZEGLĄDU PODSTAWOWEGO OBIEKTU MOSTOWEGO

45/3004398

Wiadukt

ul. Lenartowicza [7609S]

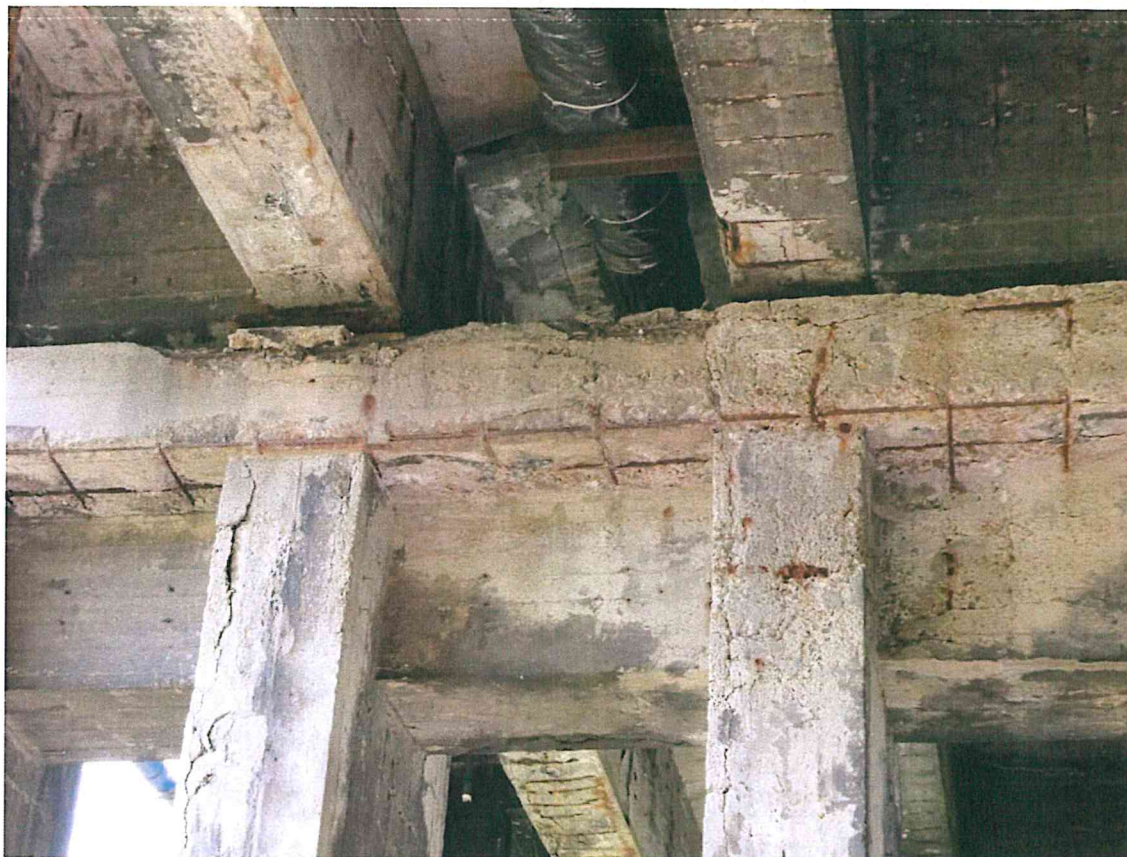
Degradacja betonu oczepów i filarów, szczególnie u podstawy.

Fot. 3. Korozja betonu na podporze pośredniej. Korozja strzemion na dźwigarach. Znaczne ubytki betonu na dźwigarach i podporze pośredniej.

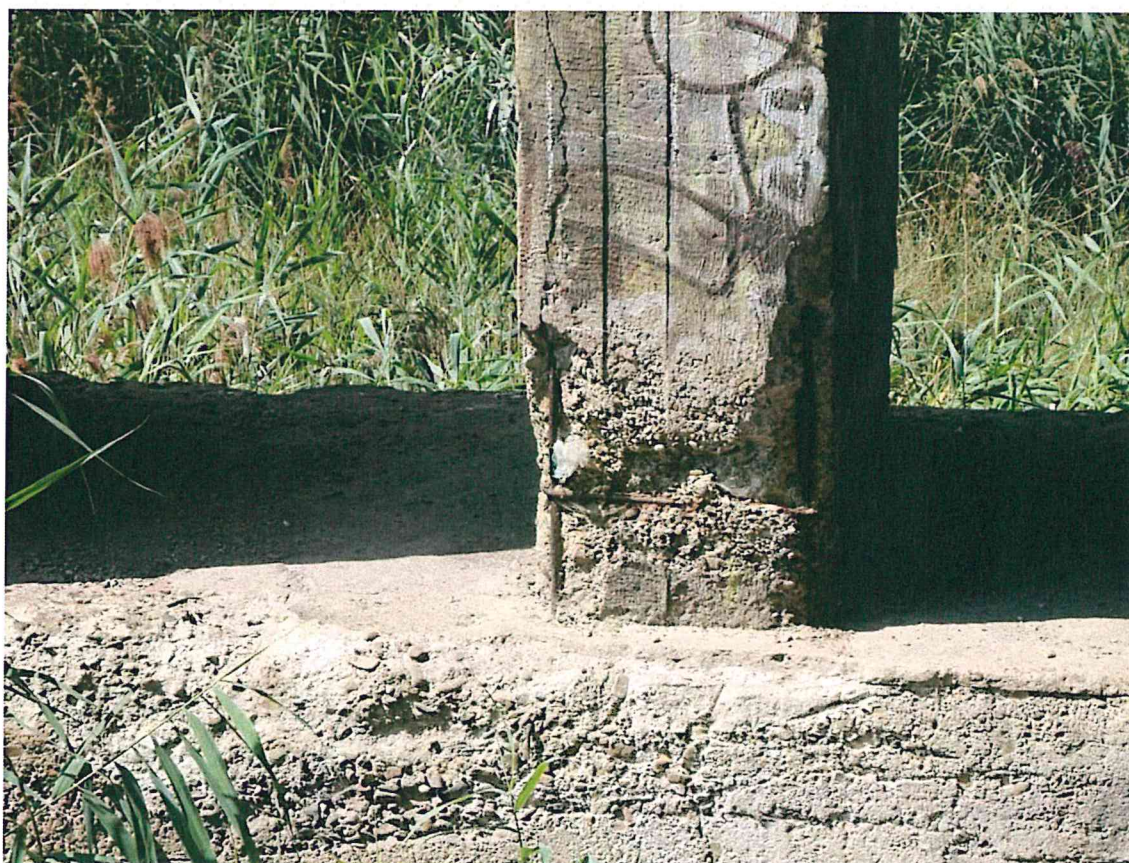
Fot. 4. Ubytki betonu i korozja stali zbrojeniowej u podstawy filara.

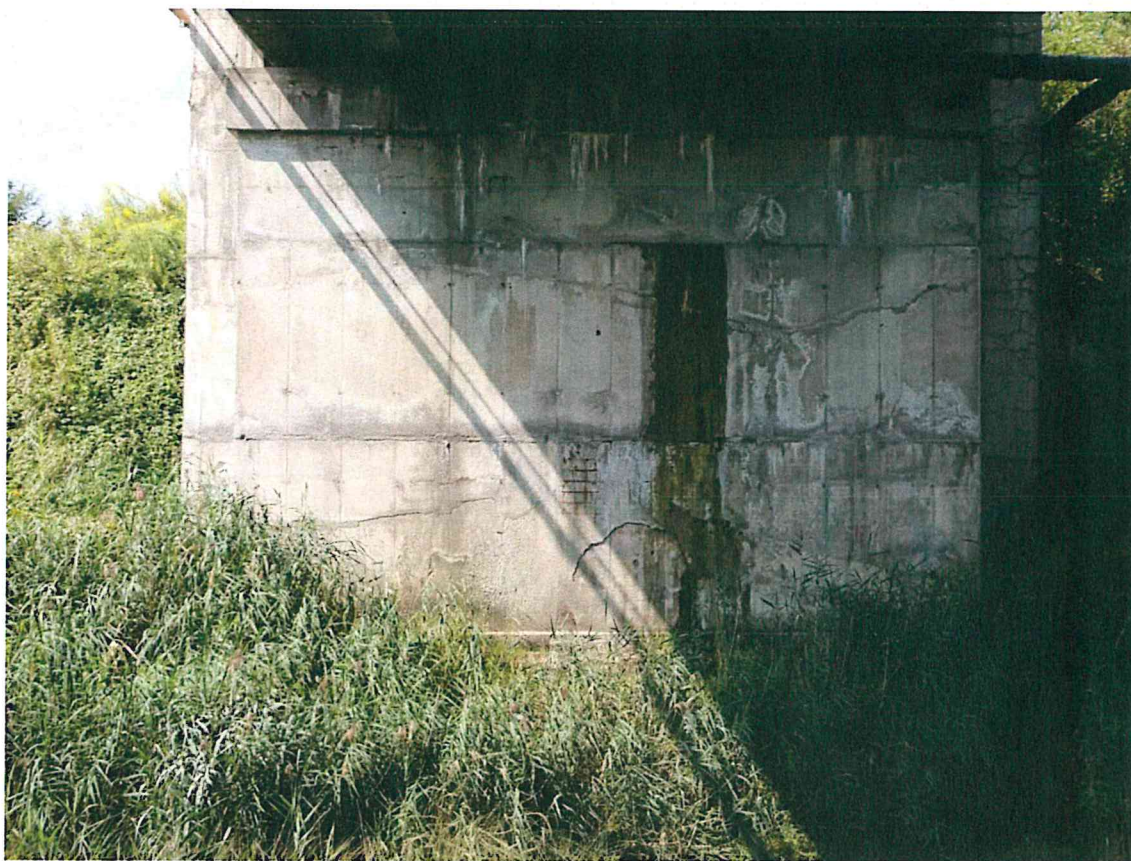
Fot. 9. Przecieki przez przyczółek. Degradacja betonu na przyczółku.

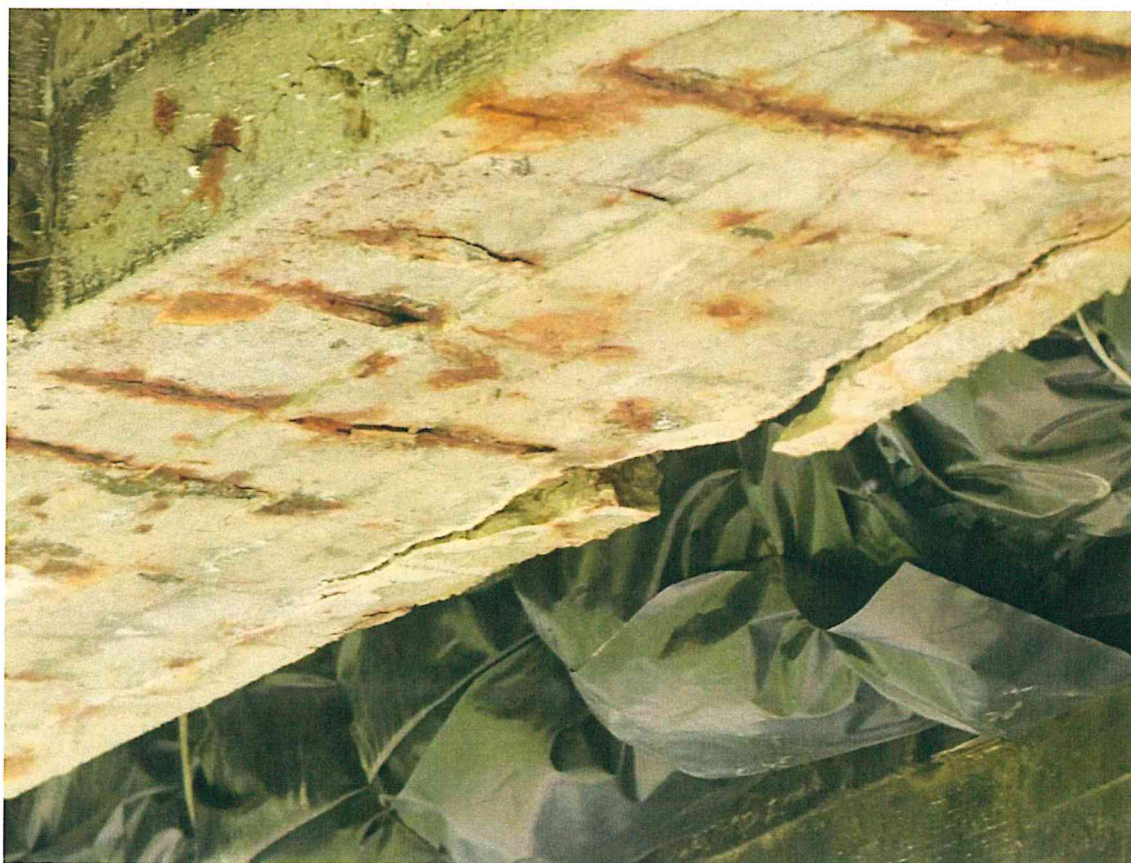
Fot. 10. Znaczne ubytki betonu na dźwigarze.

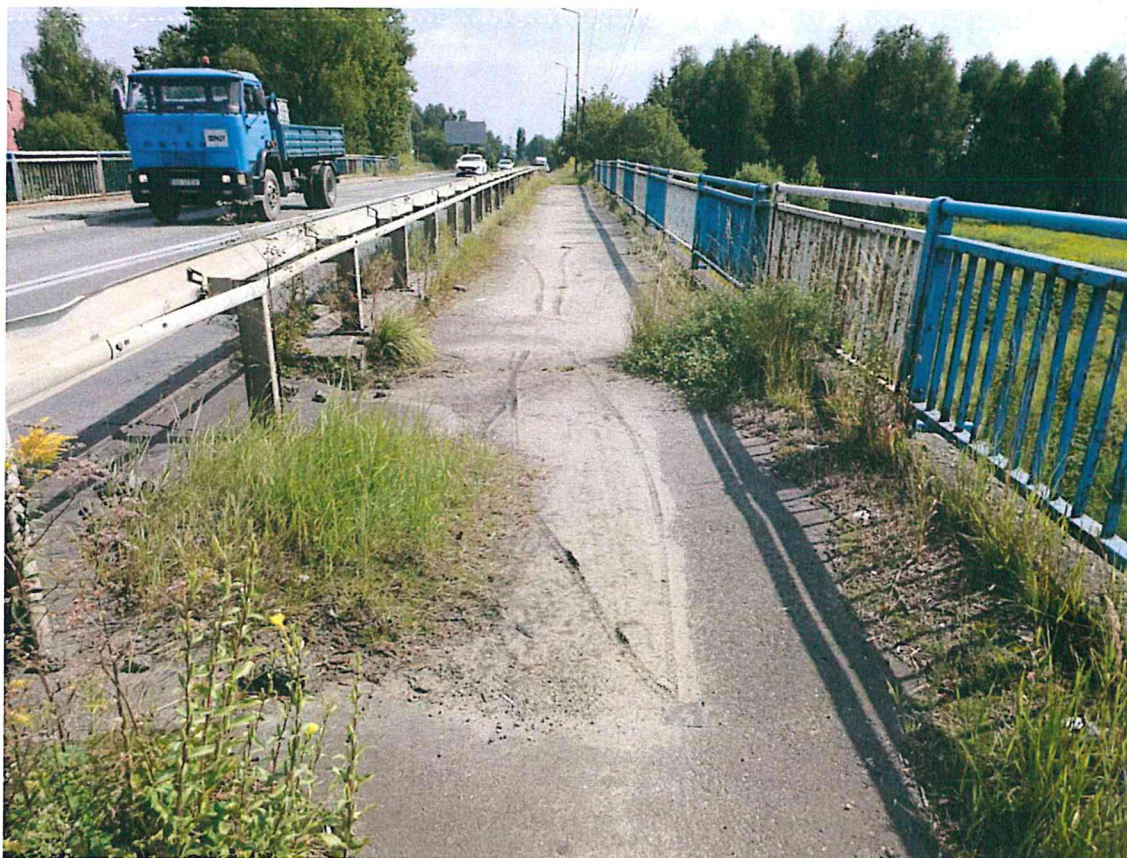
Fot. 17. Nawierzchnia chodnika. Widoczne zanieczyszczenia, wegetacja roślin, deformacje nawierzchni ślady po zastoiskach wody.

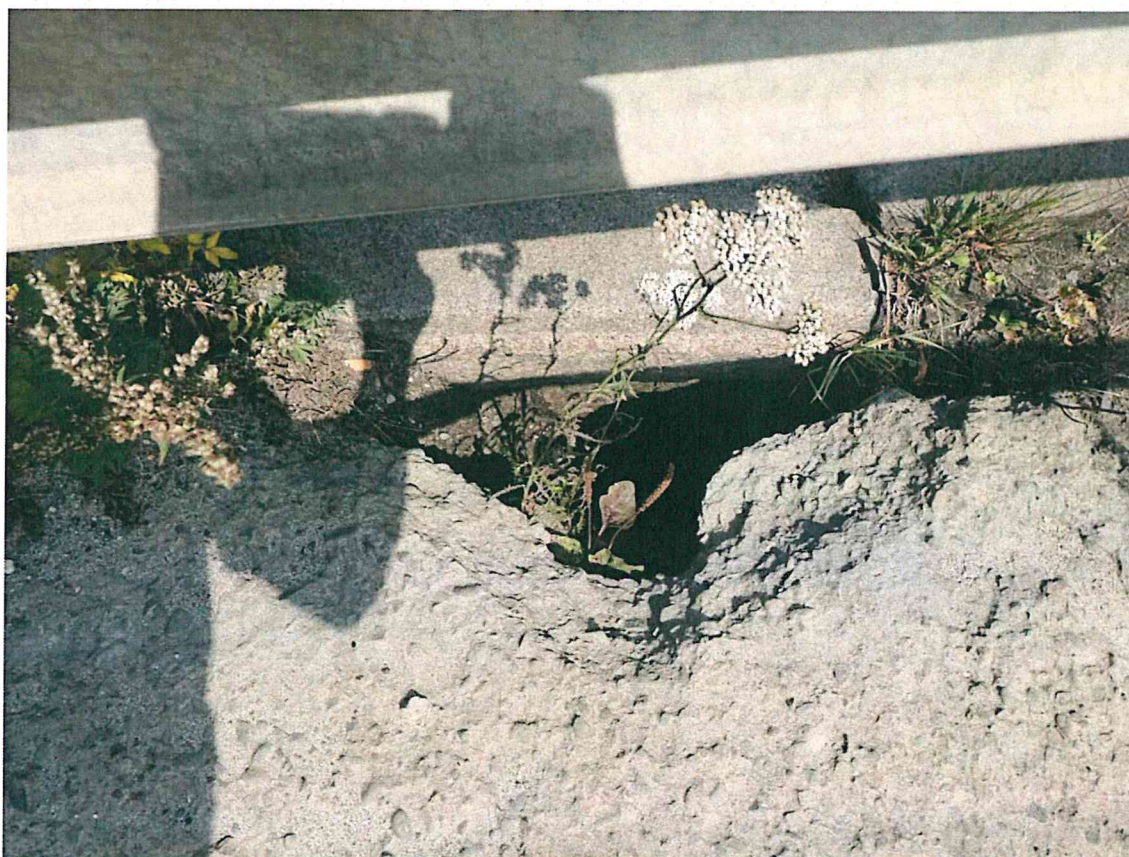
Perforacje na powierzchni chodników, deformacje i zastoiska wody na nawierzchni jezdni, stan techniczny ustroju nośnego i podpór.

Fot. 18. Ubytek betonu kapy chodnikowej i płyty pomostowej. Przez otwór widoczny teren pod obiektem.

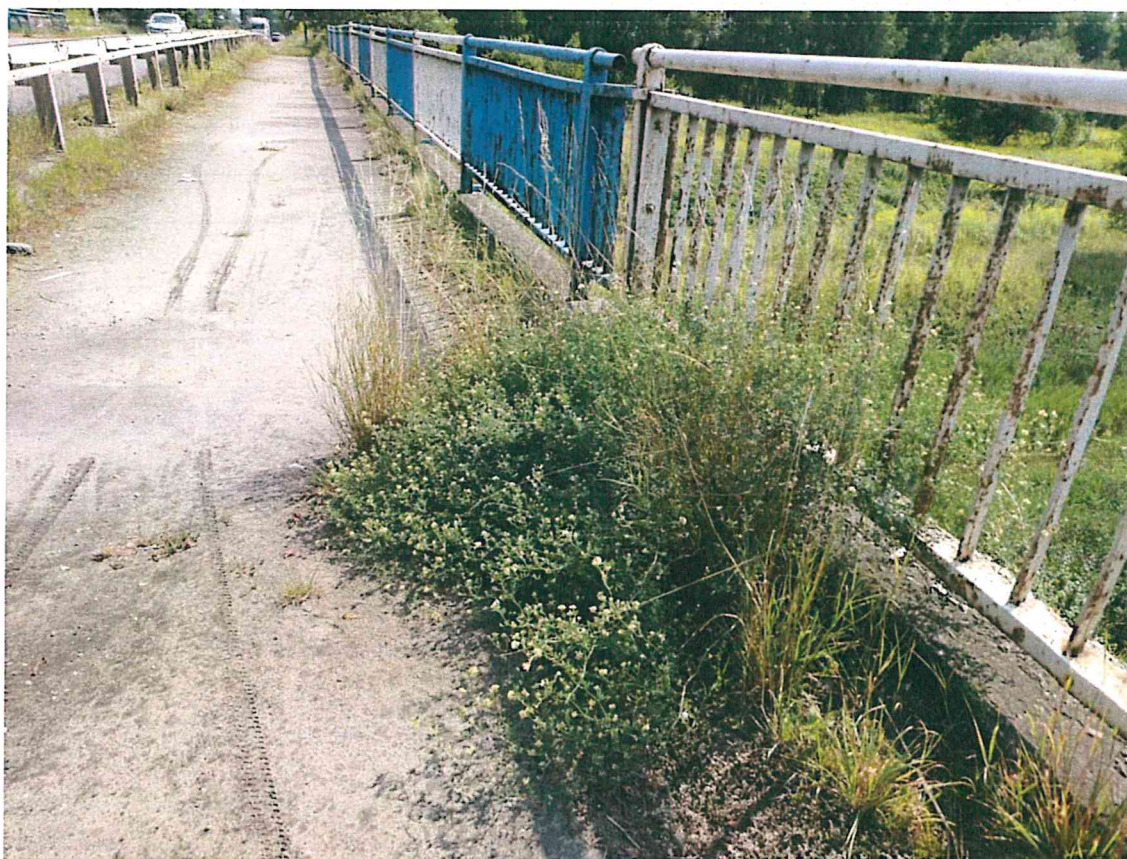
Fot. 21. Deformacja nawierzchni chodnika, znaczne zanieczyszczenia i wegetacja roślin. Widoczne naniesienie gruntu po tworzących się zastoiskach wody.

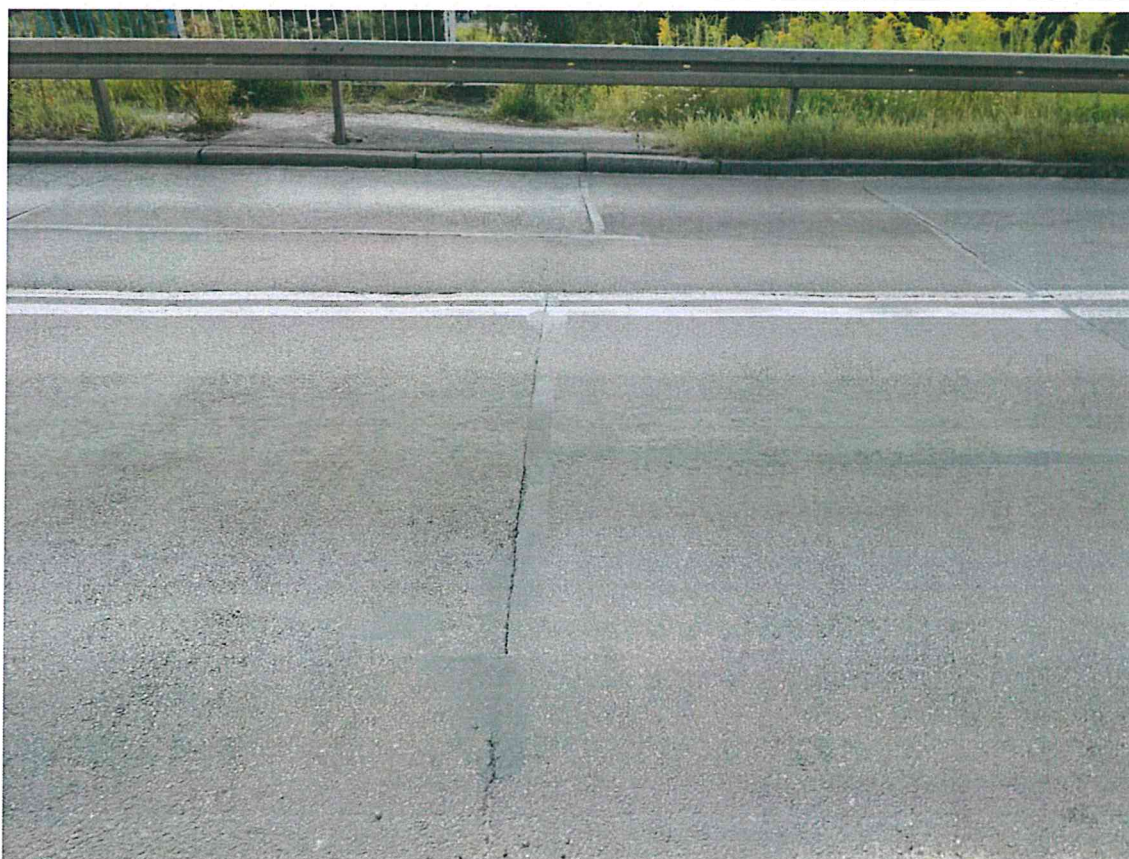
Fot. 22. Deformacje nawierzchni w rejonie szczeliny dylatacyjnej.
