<b>TEMAT:</b>	Ekspertyza obiektu mostowego w ciągu ul. Lenartowicza w Sosnowcu
<b>BRANŻA:</b>	Mostowa
<b>STADIUM:</b>	Ekspertyza stanu technicznego
<b>ZAMAWIAJĄCY:</b>	Gmina Sosnowiec al. Zwycięstwa 20 41-200 Sosnowiec

Gliwice, wrzesień 2019

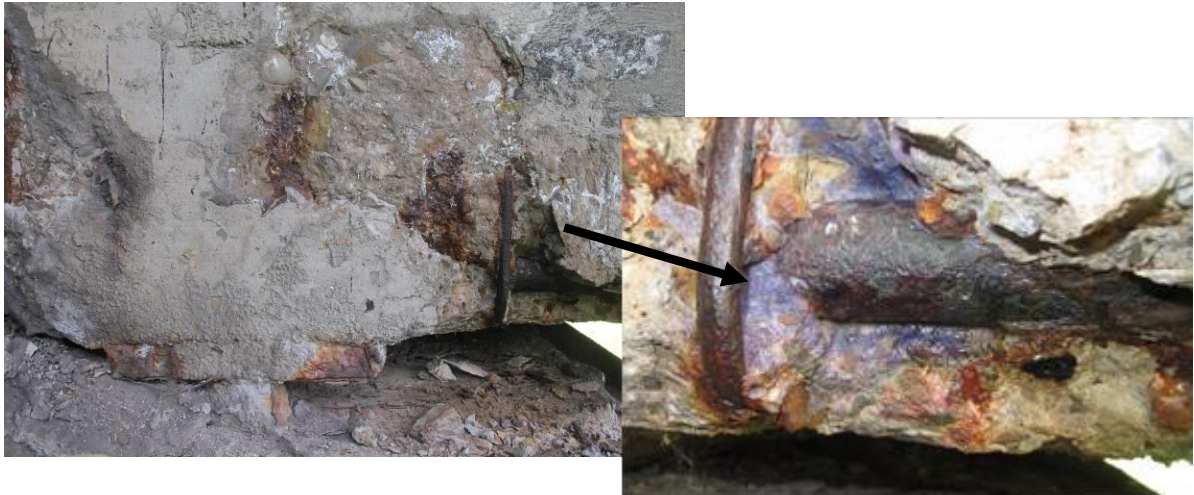
Fot. 7.1 Belka B6 nad przyczółkiem P1 - zaawansowana korozja zbrojenia w miejscu rozległego ubytku i odspojenia otuliny betonowej wzdłuż dolnej krawędzi belki

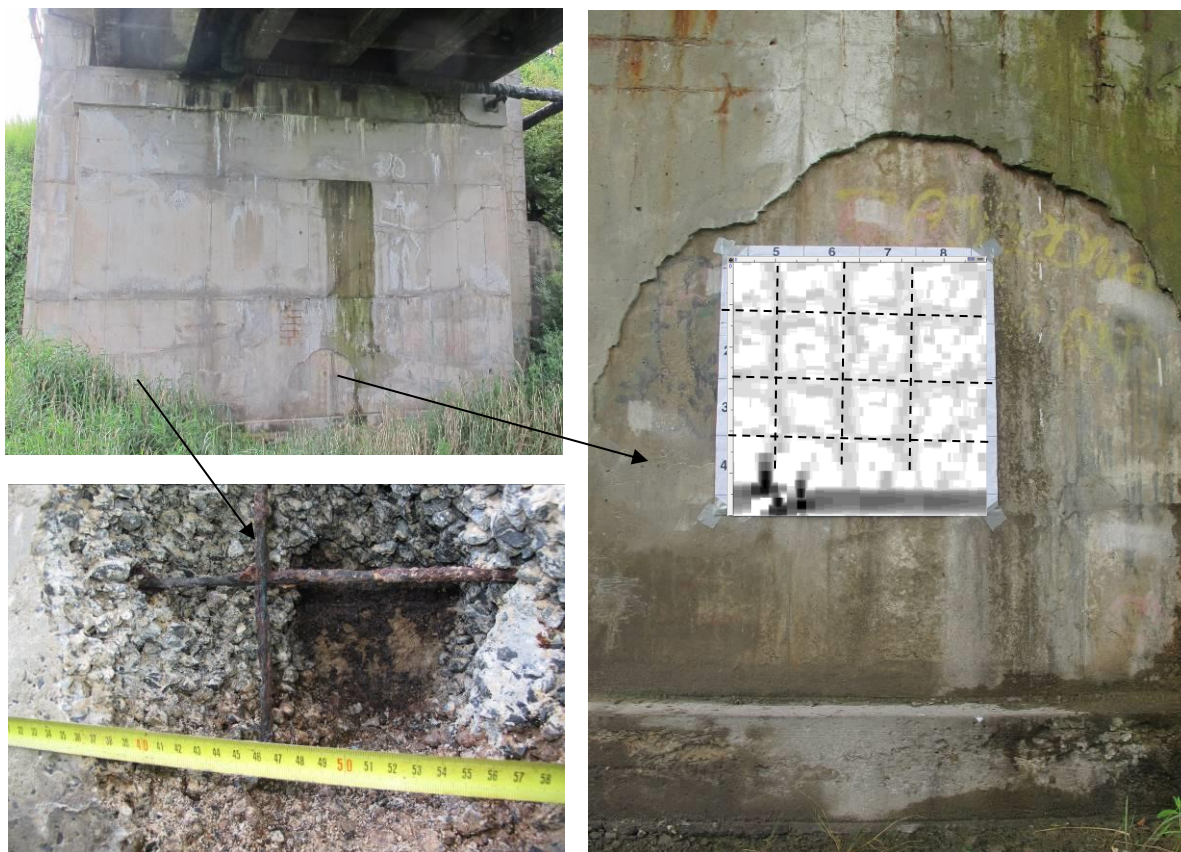
- Inspekcja ubytków betonu oraz skanowanie zbrojenia (Rys. 5.2) pozwoliła ustalić, że na pierwotnym korpusie przyczółka P3 znajduje się dobetonowana warstwa (płaszcz żelbetowy) o grubości około 17 cm, zbrojona siatką prętów  $\varnothing$  6 mm o oczkach  $15 \times 15$  cm i grubość otuliny około 60 mm.
- W miejscu ubytku betonu płaszcz (miejscowe rozsegregowanie kruszywa), ubytki korozyjne do około  $15 \div 30$  % przekroju poprzecznego prętów siatki.

Fot. 7.2 Przyciótek P3 – po prawej obraz skanowania zbrojenia płaszcza żelbetowego w miejscu rozległego ubytku warstwy wierzchniej, po lewej miejscowy ubytek betonu na pełną grubość płaszcza (rozsegregowanie kruszywa, wilgoć pod płaszczem)

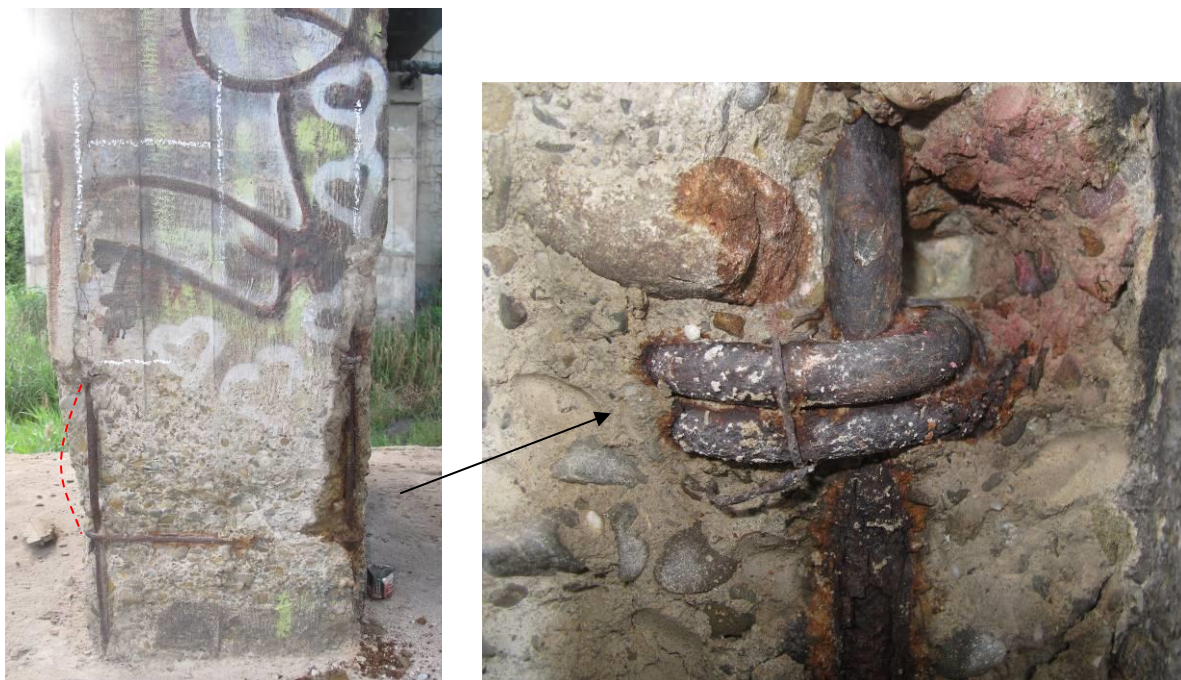
- W miejscu ubytku otuliny (Rys. 5.3)
  - ubytki korozyjne do około  $15 \div 30$  % przekroju poprzecznego strzemion
  - ubytki korozyjne do około  $15 \div 25$  % przekroju poprzecznego prętów pionowych.

Fot. 7.3 Słup filara P2 – rozległe ubytki betonu otuliny w dolnych partiach słupów i górnej powierzchni ławy fundamentowej, deformacja prętów głównych w miejscach ubytków otuliny, miejscowe ubytki betonu do głębokości 5÷8 cm

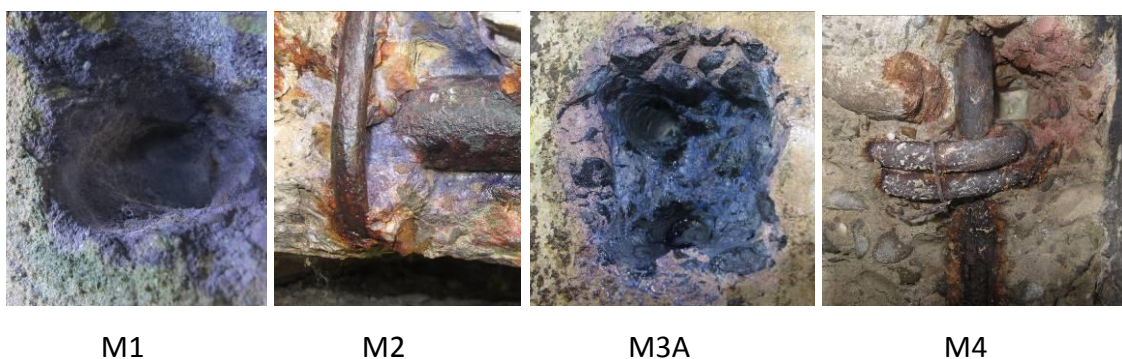
Fot. 7.4 Pomiar głębokości karbonatyzacji z użyciem testu tęczowego – kolor niebieski oznacza beton nieskarbonatyzowany, kolor czerwony oznacza beton skarbonatyzowany (nie chroniący zbrojenia przed korozją)

- ♦ **Pomiary pH betonu wykazały, że korozją w otoczeniu betonu skarbonatyzowanego zagrożone jest zbrojenie w konstrukcji filara oraz miejscowo w ustroju niosącym – w miejscach o niedostatecznej grubości otuliny lub jej uszkodzeń.**

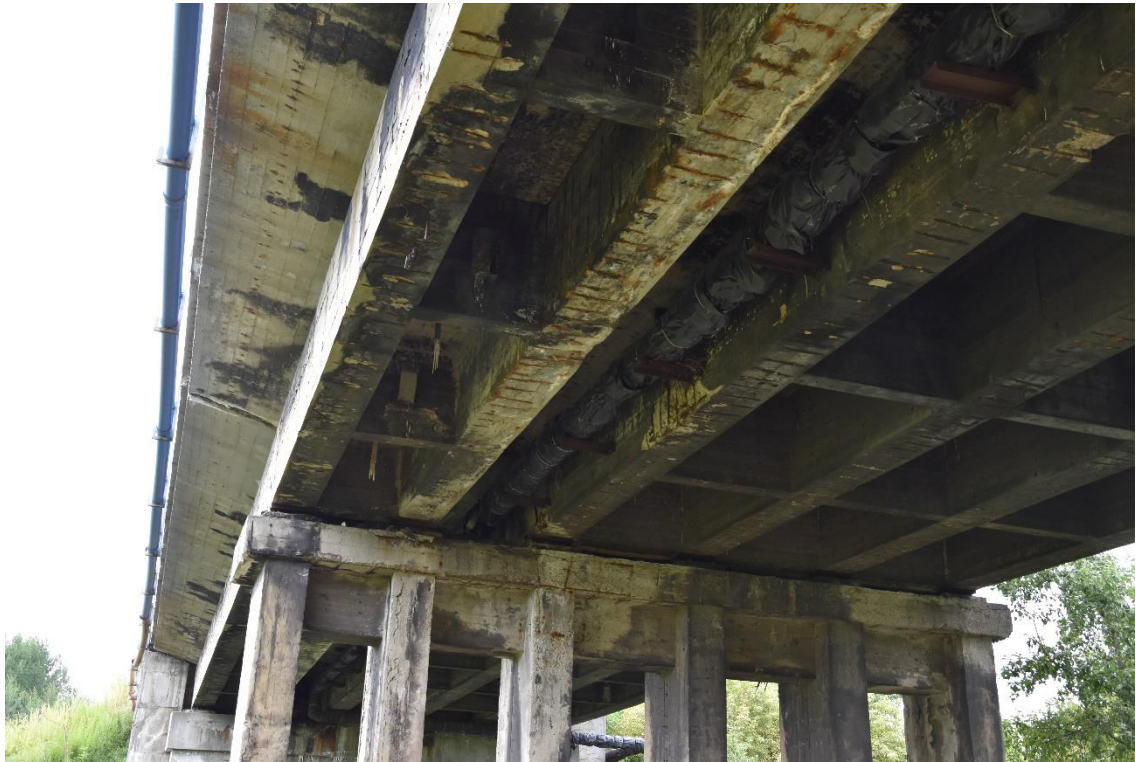
Ustrój nośny w postaci rusztu żelbetowego. Na powierzchni belek w miejscu zawilgocenia spowodowanego nieuszczelnością urządzeń dylatacyjnych występują znaczne ubytki, zacieki i degradacja betonu. W wyniku ubytków betonu została odsłonięta stal zbrojeniowa, która uległa znaczącej korozji zwłaszcza w strefach oparcia ustroju nośnego na łóżykach. (fot. 1, 3, 5, 7, 10, 11, 14).

Podpora pośrednia w postaci filara złożonego ze słupów zwieńczonych oczepem. Na oczepie występują osady, znaczna korozja betonu i stali zbrojeniowej. Degradacja betonu spowodowana przeciekami wody na element. Na oczepie znaczne zanieczyszczenie powierzchni. U podstawy słupów stwierdza się znaczne ubytki betonu oraz korozję odsłoniętej stali zbrojeniowej. (fot. 1, 3, 5, 6, 7, 12, 15)

Na podstawie oględzin pomostu i ustroju nośnego stwierdzono uszkodzenie lub brak izolacji na obiekcie. Na oczepach i płycie pomostu widoczne osady i wykwit. (fot. 1, 3, 5, 7, 10, 11, 14).

Fot. 1. Widok na ustrój nośny. Korozja prętów zbrojeniowych, ubytki i korozja betonu na powierzchni dźwigarów i podpory pośredniej.

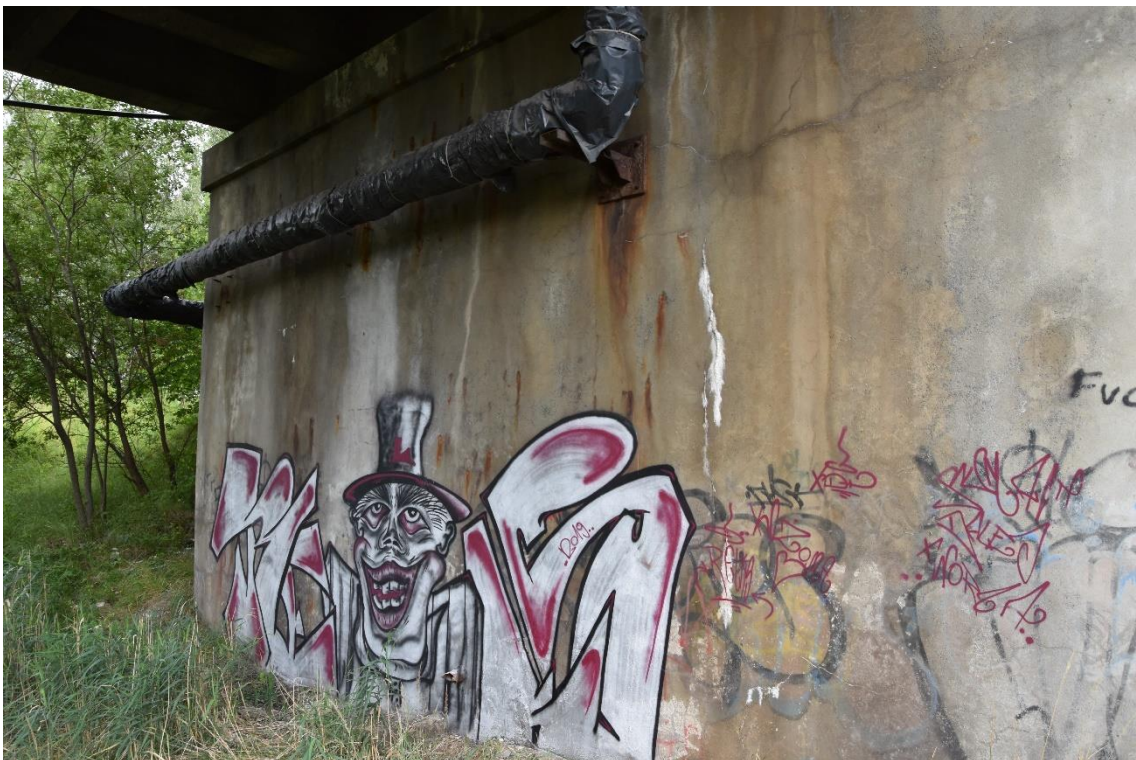
Podpory skrajne w postaci przyczółków żelbetowych zatopionych w nasypie. Pierwotna konstrukcja przyczółków została zabezpieczona płaszczem żelbetowym o grubości ok. 15-20cm. Po wykonaniu odkrywki w miejscu degradacji betonu stwierdza się przeciekanie wody w przestrzeni pomiędzy „starym” betonem podpór a płaszczem żelbetowym. Ponadto na przyczółkach występują ubytki i zarysowania betonu, osady, korozja stali zbrojeniowej. Na połączeniu ze skrzydełkami znaczne spękania i ubytki betonu. Na ścianie zapleczej wystąpiło znaczne pęknięcie oraz przemieszczenie elementów betonowych. (fot. 2, 4, 8, 16).

Fot. 2. Zarysowanie betonu na przyczółku, korozja stali zbrojeniowej i rdzawe zacieki.

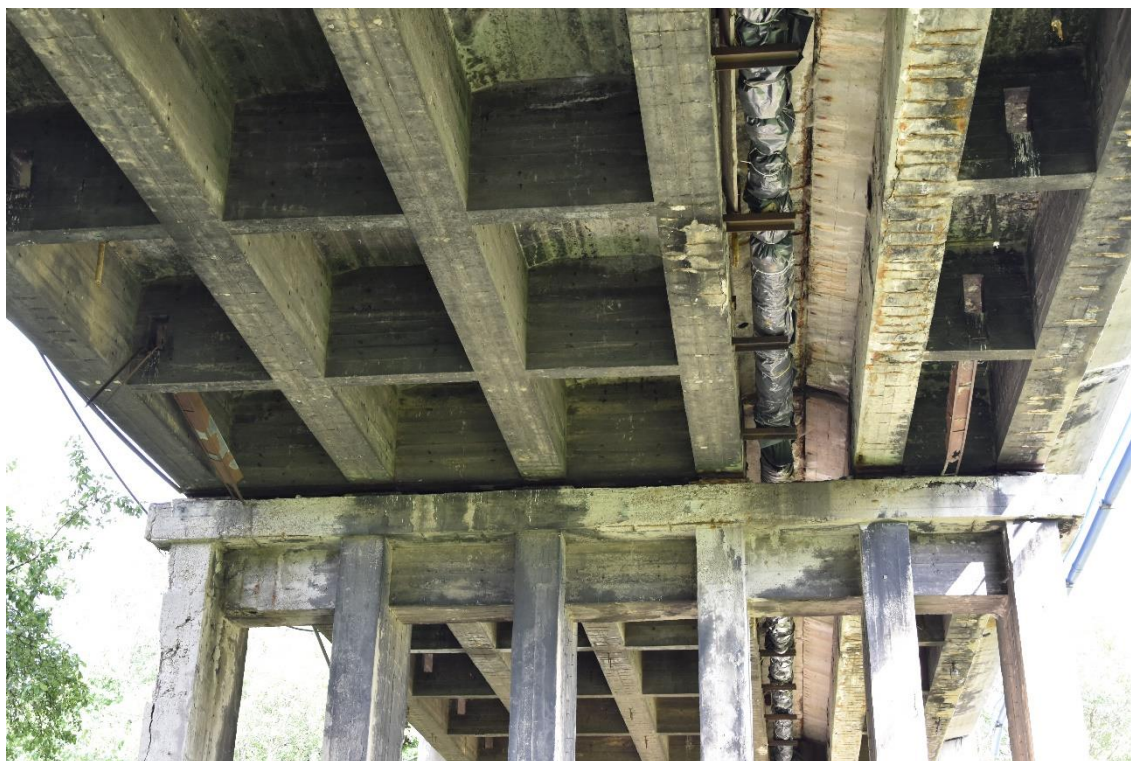
Płyta pomostowa żelbetowa. Na powierzchni betonu występują ubytki betonu i korozja stali zbrojeniowej. Ponadto stwierdzono występowanie osadów, wykwitów oraz zacieków świadczących o nieszczelności izolacji przeciwwodnej płyty pomostu. (fot. 3,14)

Fot. 3. Korozja betonu na podporze pośredniej. Korozja strzemion na dźwigarach. Znaczne ubytki betonu na dźwigarach i podporze pośredniej.

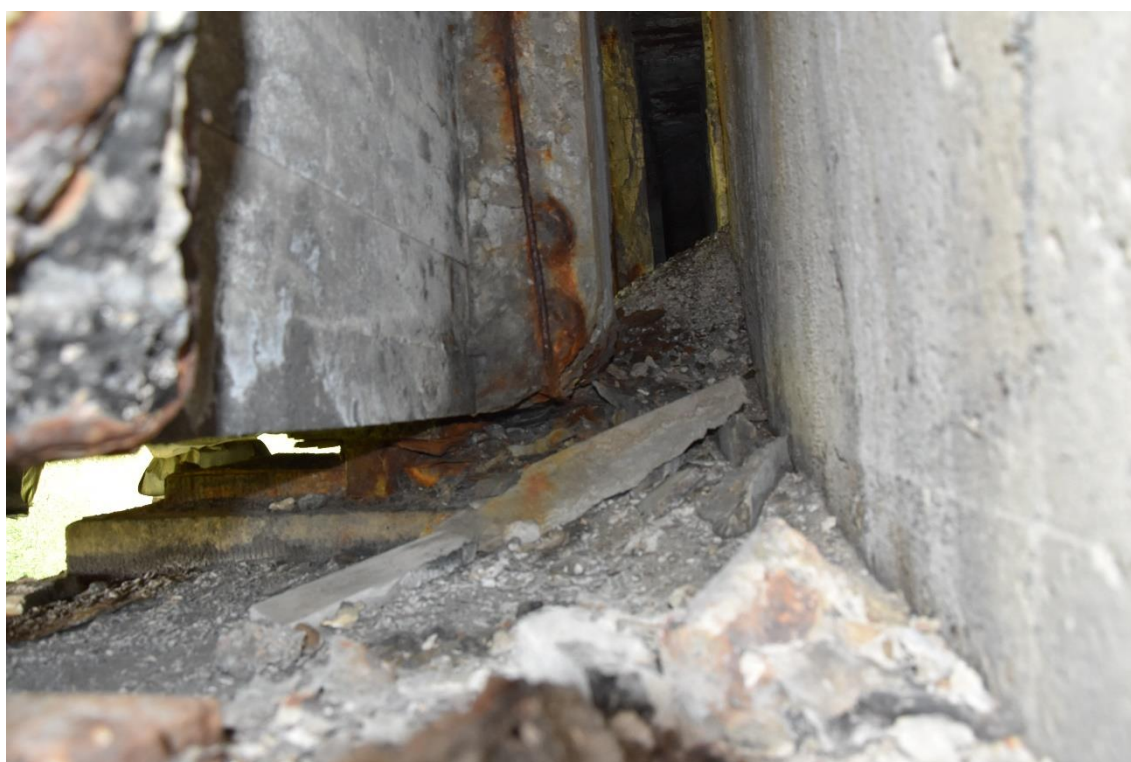
Fot. 4. Widok na przestrzeń między ustrojem i ścianą zapleczną. Znaczne zanieczyszczenie ławy podłożyskowej, korozja stali łożyska i korozja stali zbrojeniowej poprzecznicy. Degradacja betonu na poprzecznicy i ścianie zapleczonej.

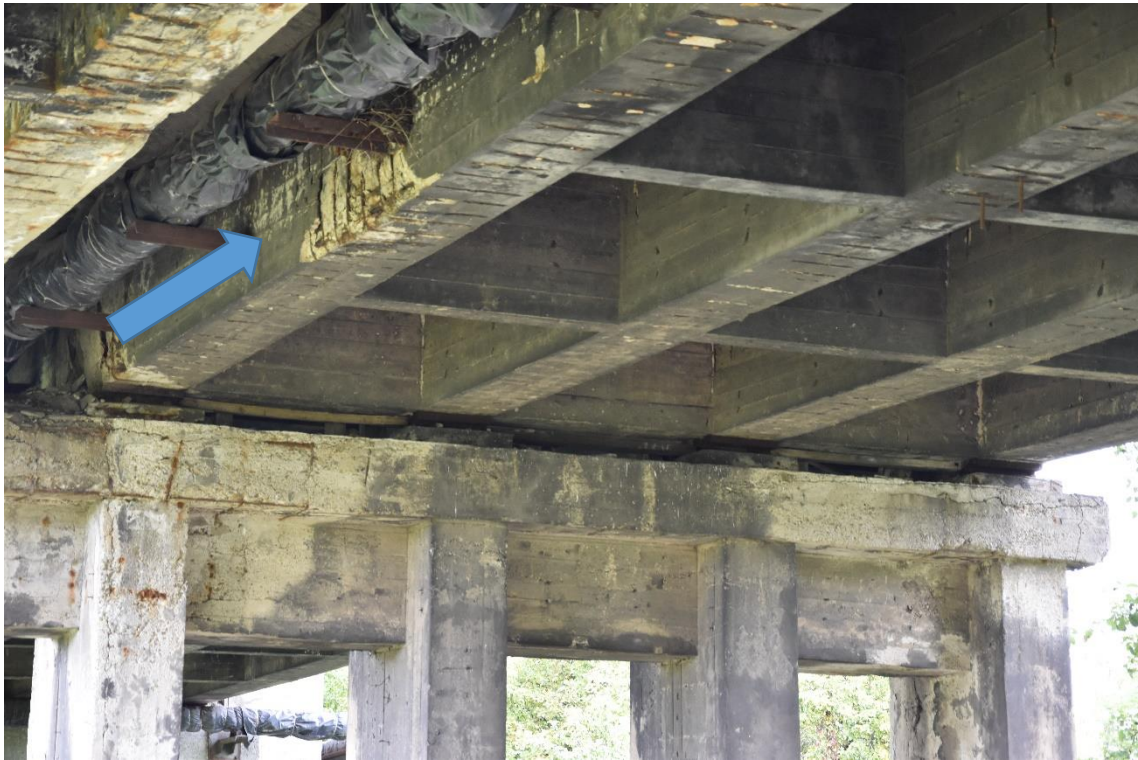
Fot. 5. Znaczne ubytki betonu na dźwigarze. Korozja stali zbrojeniowej.

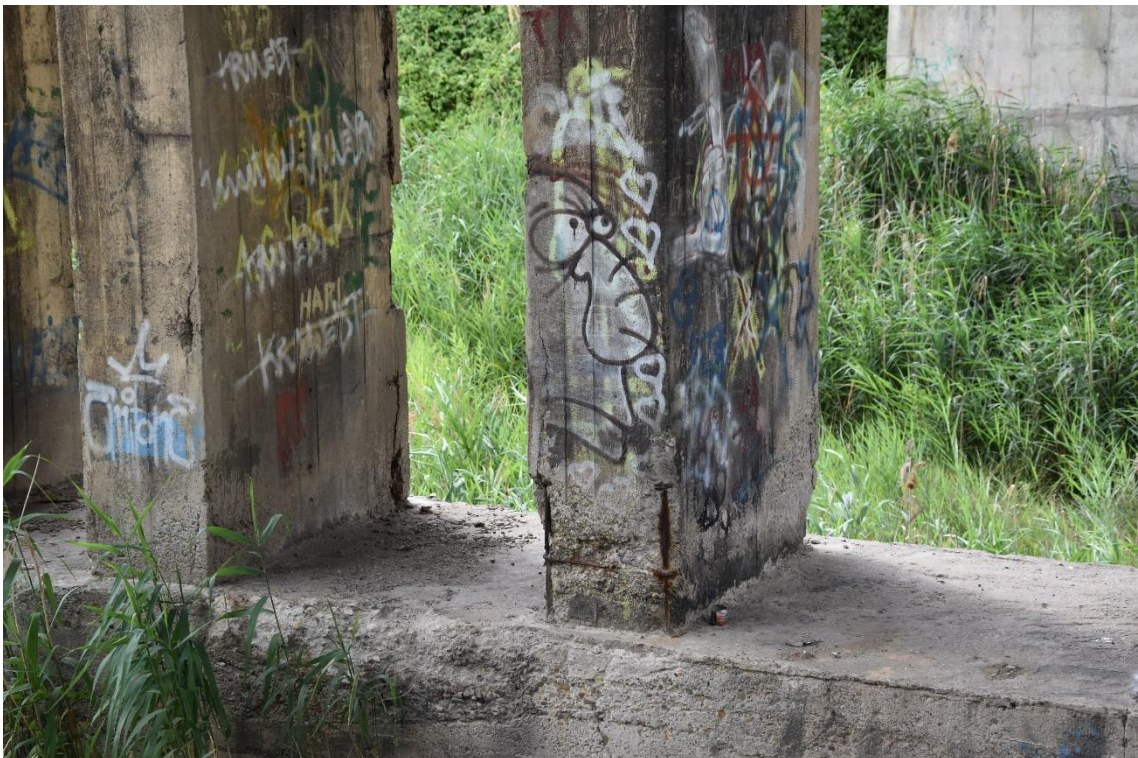
Fot. 6. Korozja i ubytki betonu na słupie podpory pośredniej. Korozja stali zbrojeniowej.

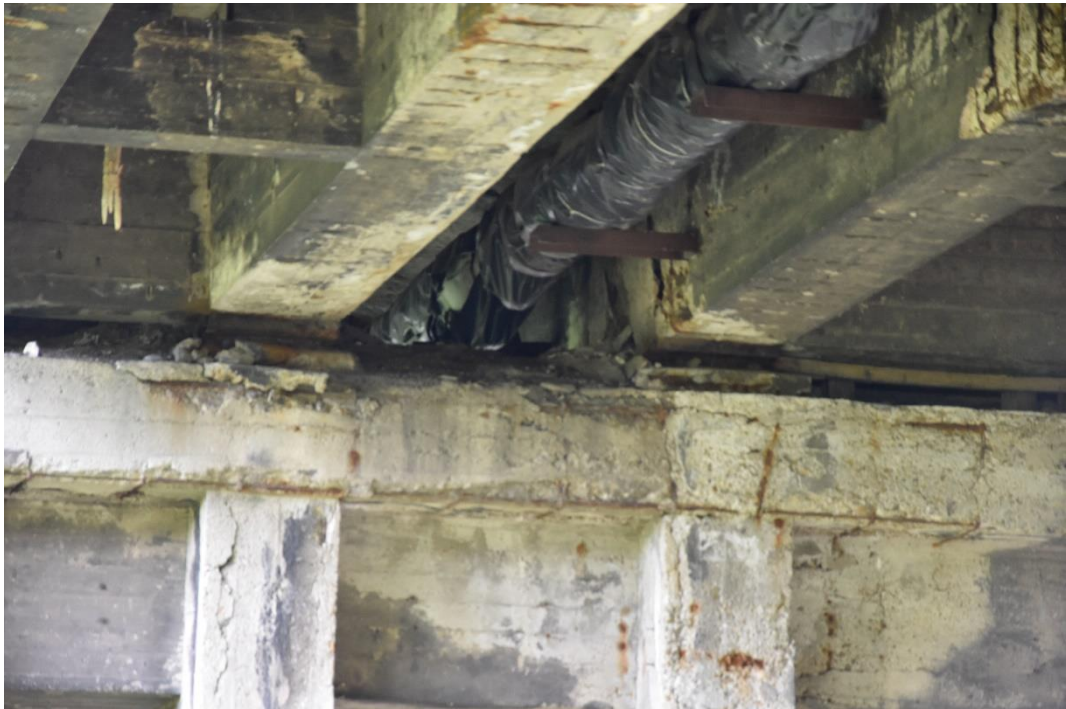
Fot. 7. Zaawansowana korozja betonu na powierzchni filara. Znaczne wykwyty i osady na całej powierzchni.

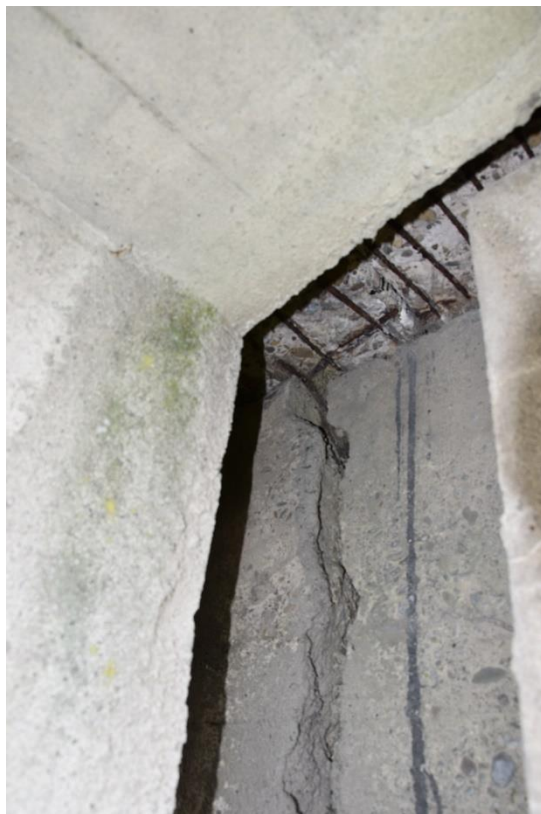
Fot. 8. Pęknięcie ściany zapleczej, przemieszczenie elementów betonowych. Ubytki betonu i korozja stali zbrojeniowej.

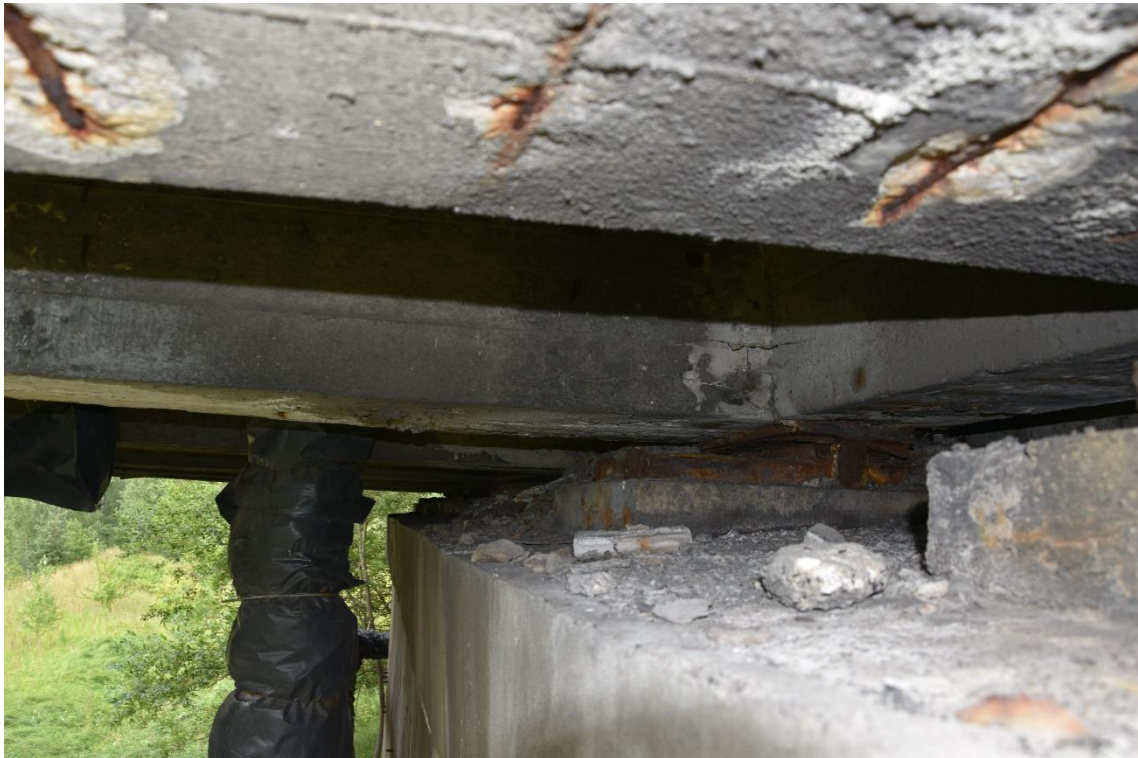
Fot. 9. Korozja stali łożysk. Korozja stali na dźwigarach.

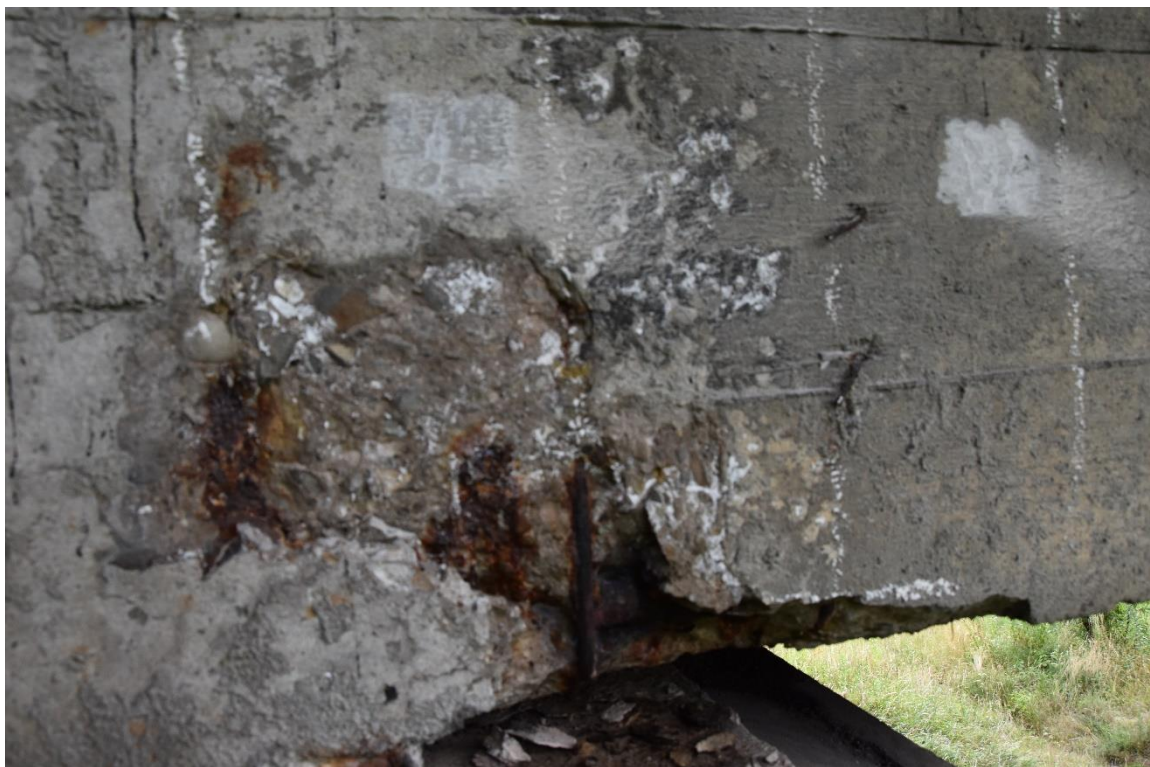
Fot. 10. Głębokie ubytki betonu nad łożyskiem, korozja stali zbrojeniowej.

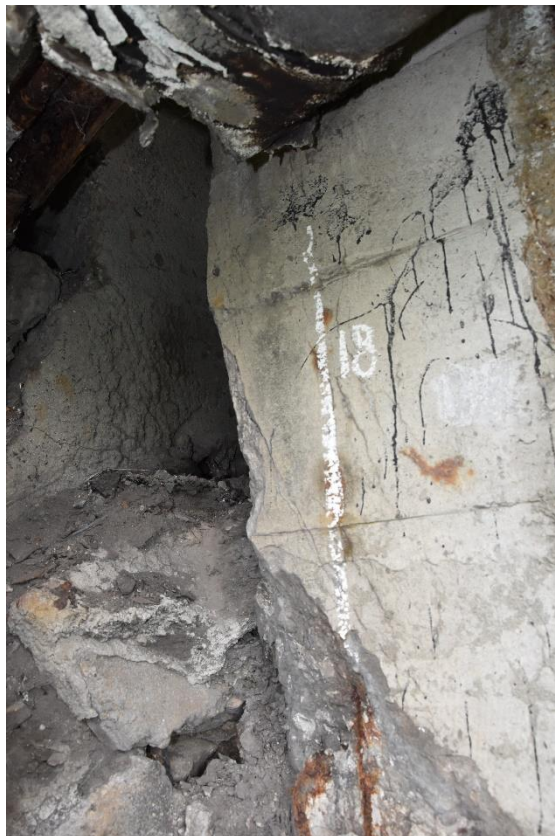
Fot. 11. Znaczne ubytki betonu na dźwigarze w rejonie podparcia. Ubytki betonu na ścianie zapleczej.

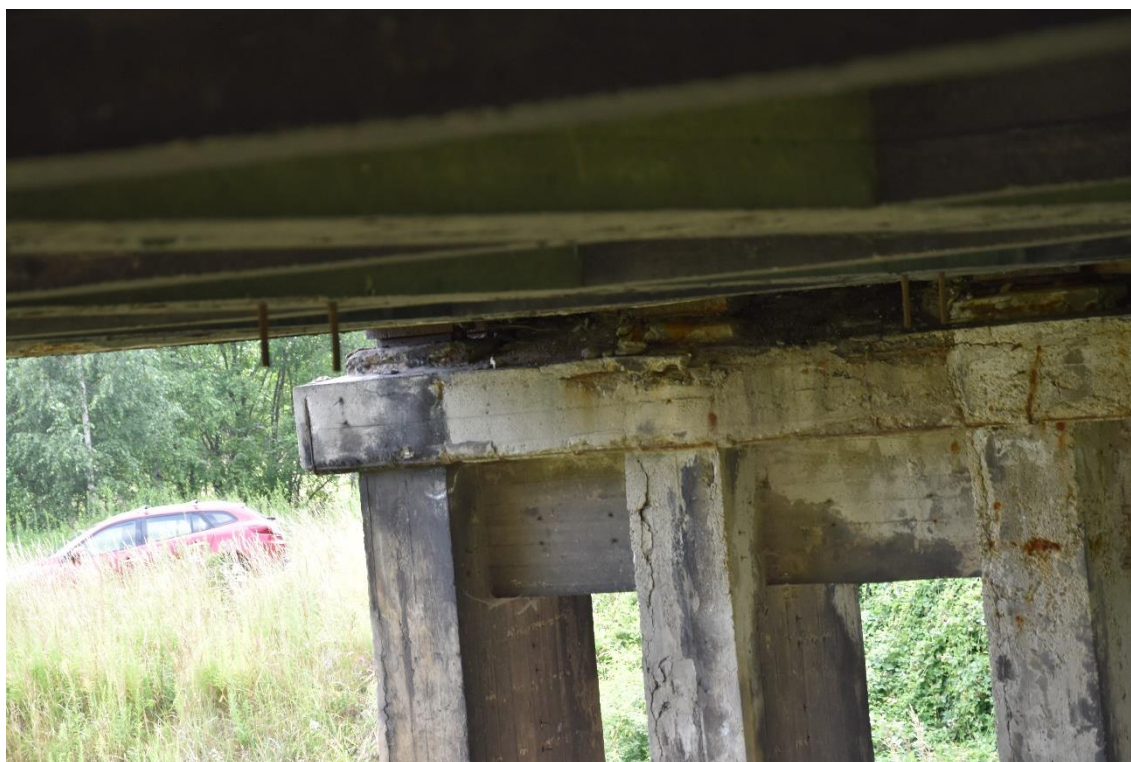
Fot. 12. degradacja oczepu oraz filarów podpory pośredniej. Korozja łożysk.

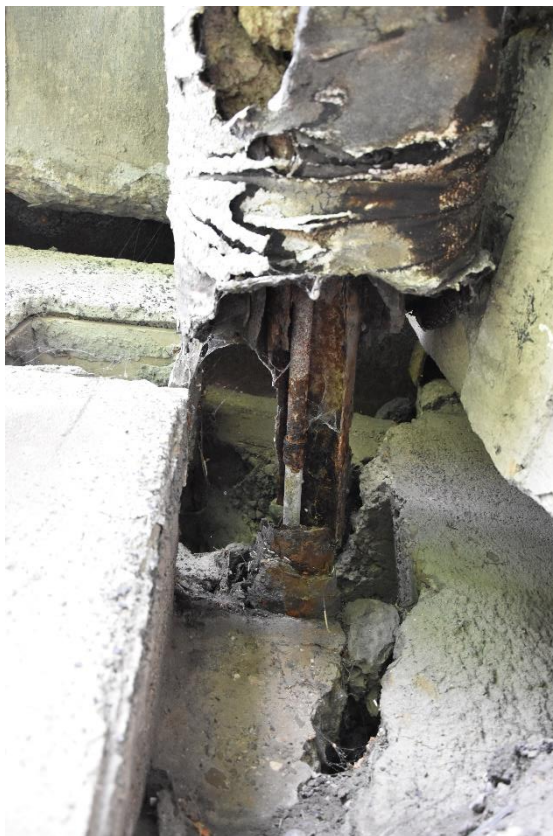
Fot. 13. Całkowita degradacja osłon urządzeń obcych na obiekcie.

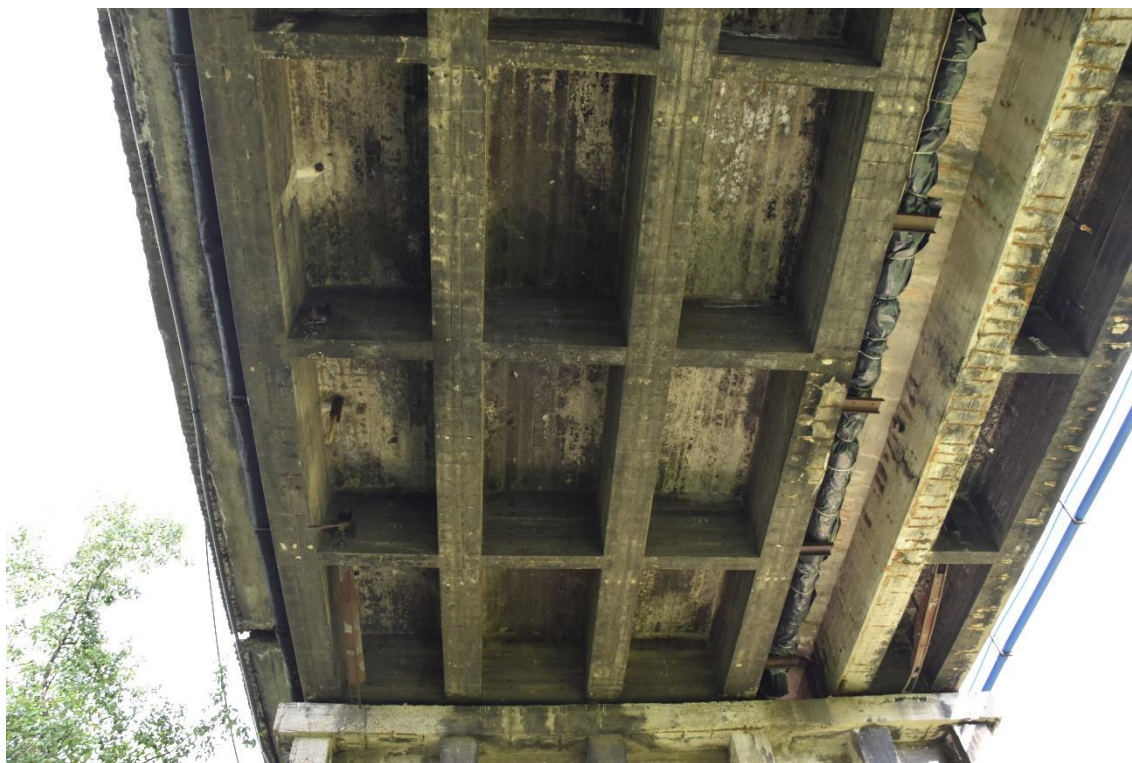
Fot. 14. Osady i przecieki na powierzchni płyty pomostowej. Widoczne odsłonięte strzemiona.

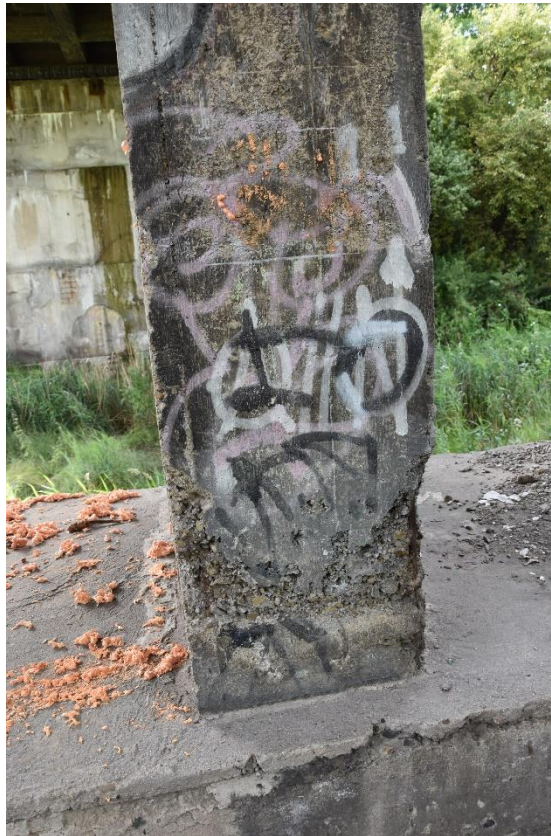
Fot. 15. Znaczne ubytki betonu oraz korozja stali zbrojeniowej filaru u jego podstawy.

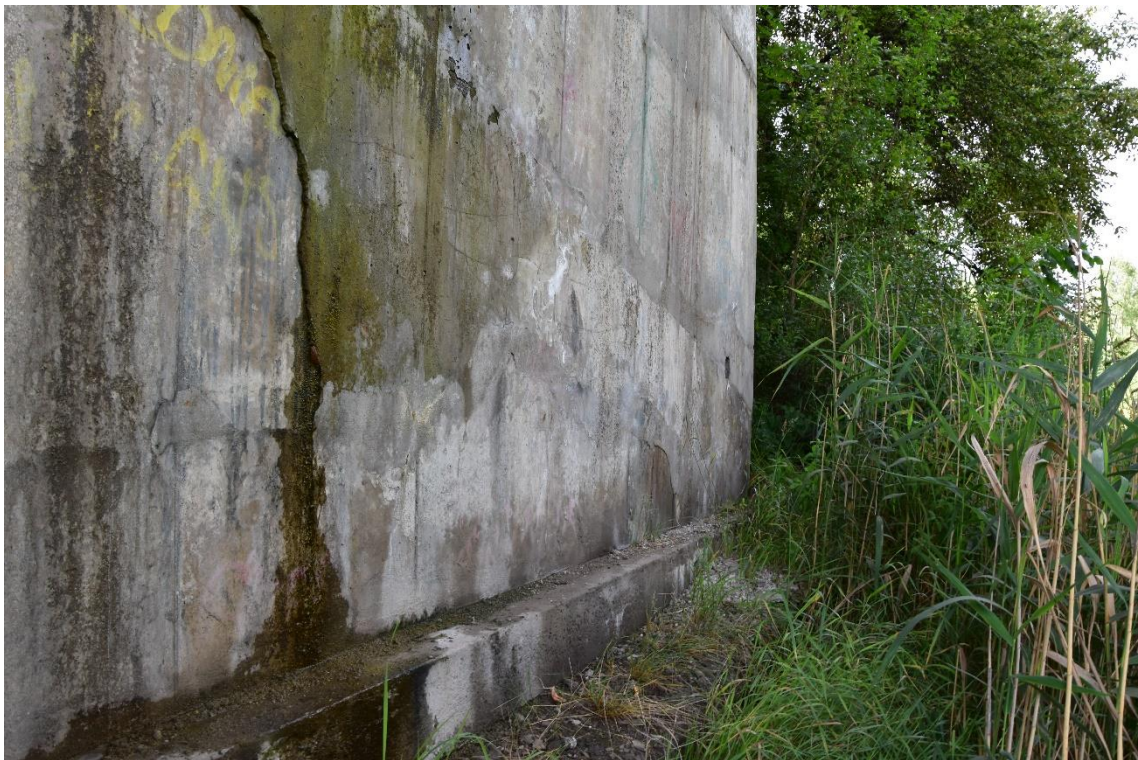
Fot. 16. Ubytek betonu na skrzydełku. Zacieki, wegetacja roślin.

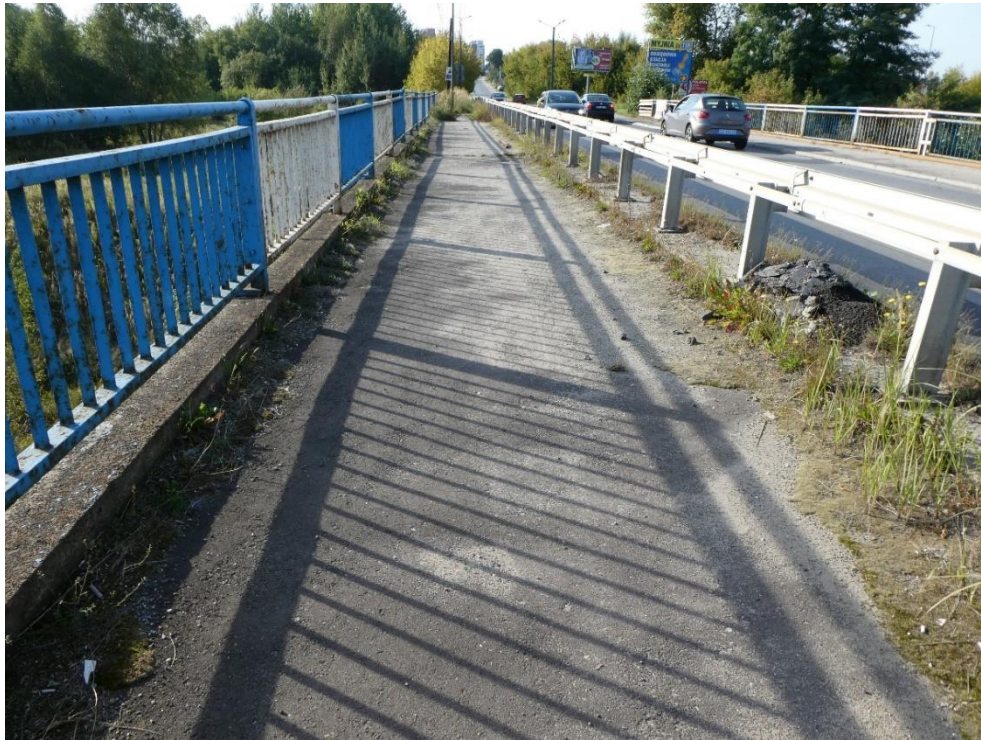
Nawierzchnia chodników z asfaltu twardolanego oraz z betonu asfaltowego. Na chodnikach po obu stronach jezdni stwierdzono znaczne zanieczyszczenia. Na chodniku południowym znaczna wegetacja roślin oraz deformacje przekraczające 10 cm. W chodniku stwierdzono perforację. Nastąpił ubytek betonu kapy chodnikowej i płyty pomostowej. Na obu chodnikach stwierdzono deformacje w których tworzą się zastoiska wody. Szczeliny dylatacyjne na chodnikach zabezpieczone blachami. Na chodniku południowym ze względu na zagłębienie brak odprowadzenia wód opadowych. (fot.17, 18, 19, 20, 21, 24).

Fot. 17. Nawierzchnia chodnika po stronie południowej. Widoczne zanieczyszczenia, wegetacja roślin, deformacje nawierzchni ślady po zastoiskach wody.

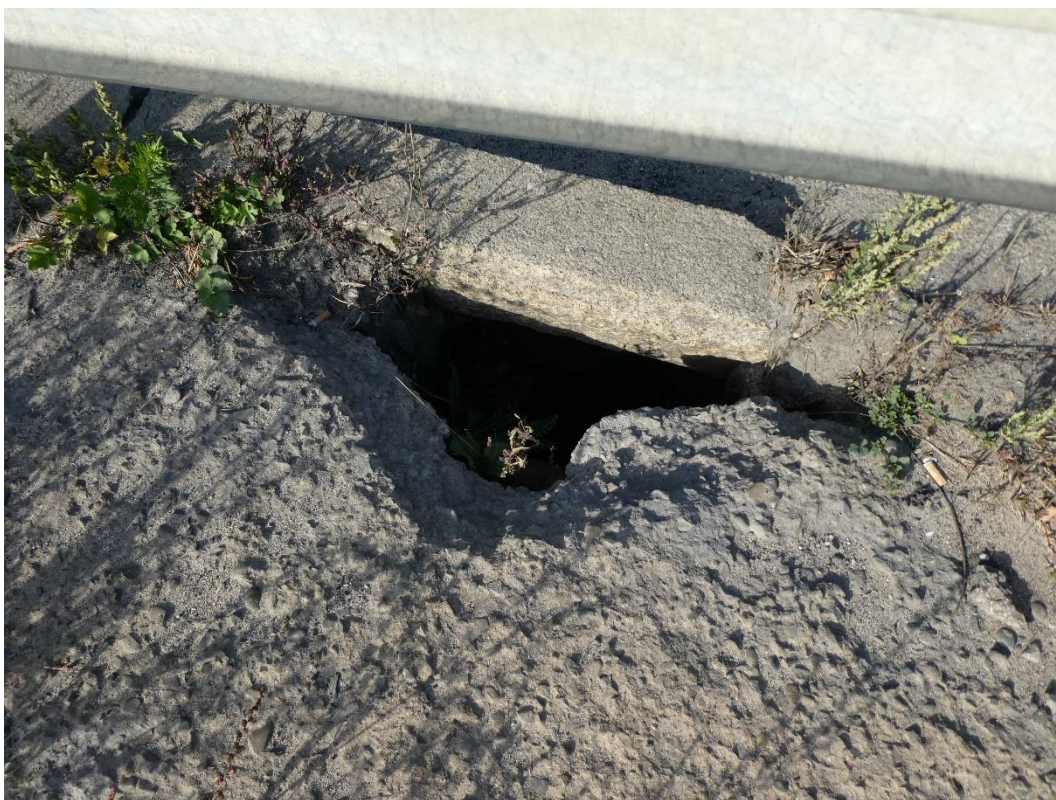
Fot. 18. Ubytek betonu kapy chodnikowej i płyty pomostowej. Przez otwór widoczny teren pod obiektem.

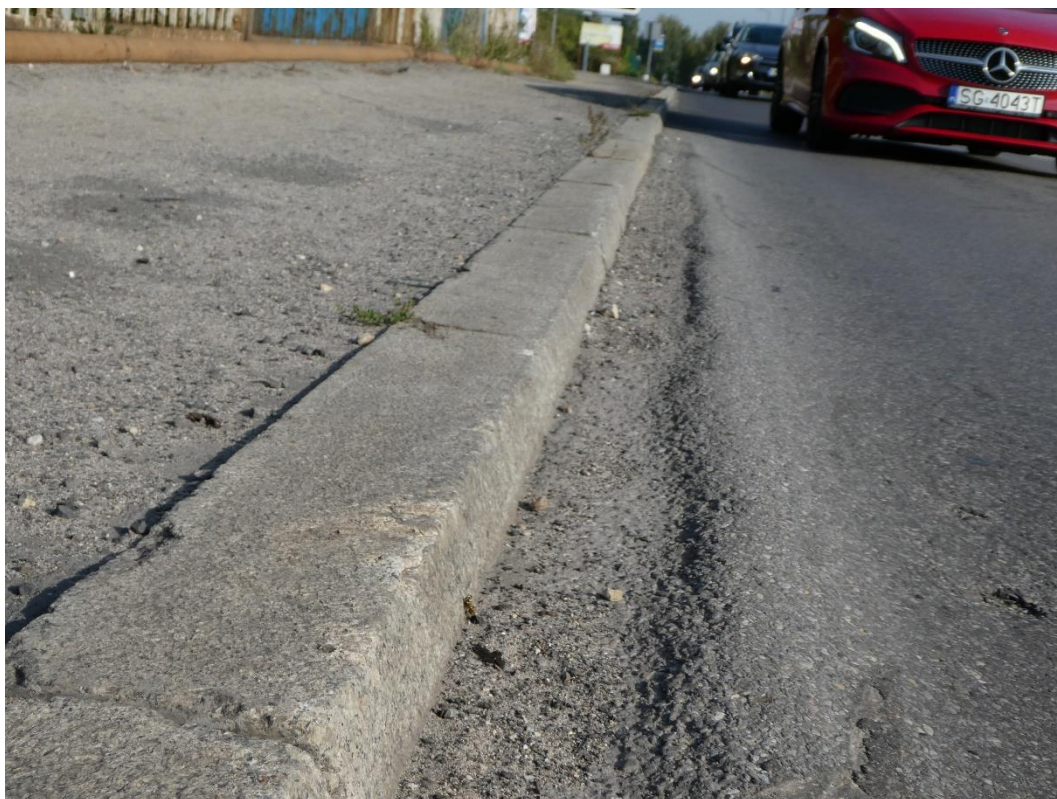
Na obiekcie zamontowane krawężniki kamienne oraz betonowe. Nastąpiło przemieszczenie krawężników. Krawężniki o zbyt małym wyniesieniu ponad nawierzchnię jezdni (fot. 19, 23)

Fot. 19. Deformacja nawierzchni jezdni, krawężnik o zbyt małym wyniesieniu.

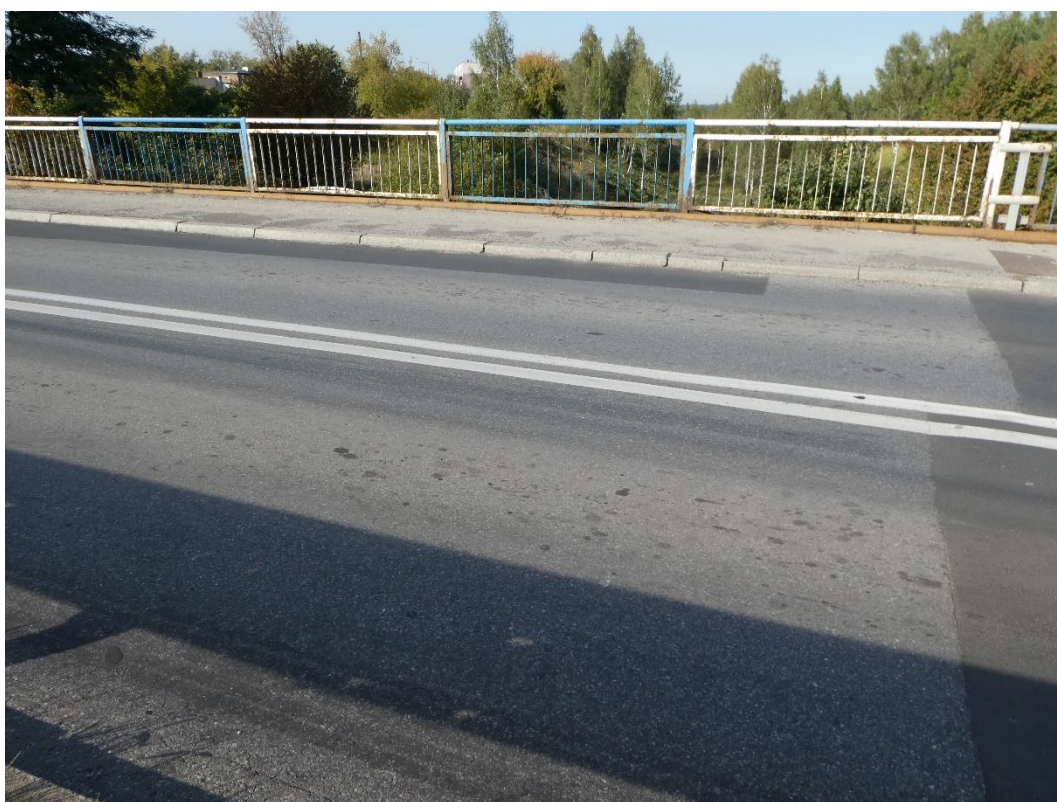
Fot. 20. Nawierzchnia jezdni. Deformacje w postaci kolein na całej długości obiektu.

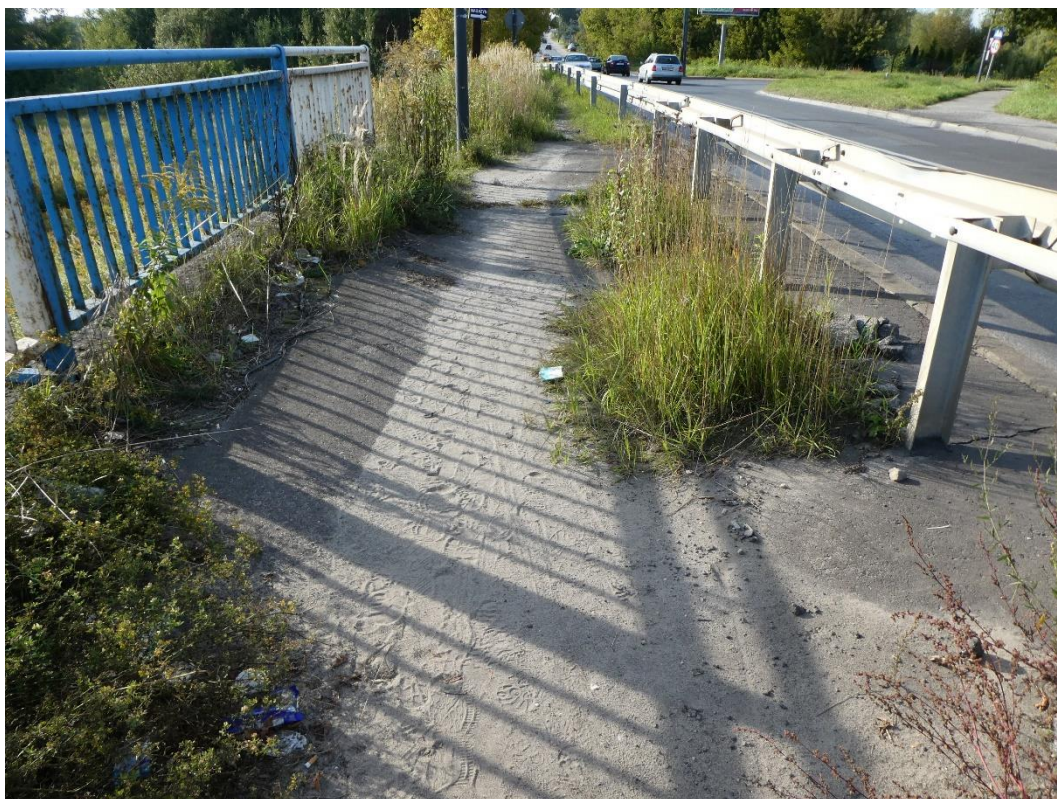
Fot. 21. Deformacja nawierzchni chodnika, znaczne zanieczyszczenia i wegetacja roślin.  
Widoczne naniesienie gruntu po tworzących się zastoiskach wody.

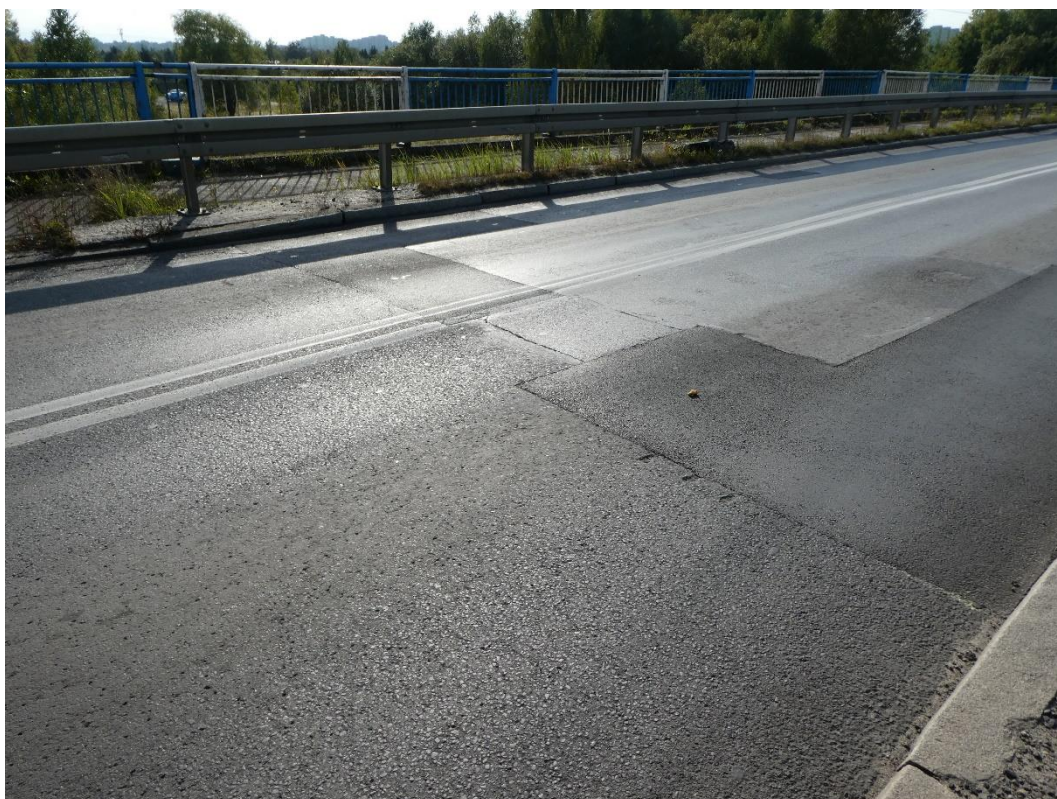
Nawierzchnia jezdni wykonana z betonu asfaltowego. Na całej długości obiektu występują koleiny i deformacje. Nawierzchnia przy krawężnikach spękana siatkowo. Występują lokalne ubytki nawierzchni. Przy krawężnikach tworzą się wypiętrzenia nawierzchni spowodowane zbyt dużym obciążeniem. Na nawierzchni widoczne miejsca w których tworzą się zastoiska wody (fot. 22, 23).

Na obiekcie brak widocznych urządzeń dylatacyjnych. Nawierzchnia nad szczelinami dylatacyjnymi zdeformowana oraz spękana. Występują lokalne ubytki nawierzchni. Brak urządzeń dylatacyjnych powoduje przedostawanie się wody na nisze łożyskowe (fot. 22,23).

Fot. 22. Deformacje nawierzchni w rejonie szczeliny dylatacyjnej.

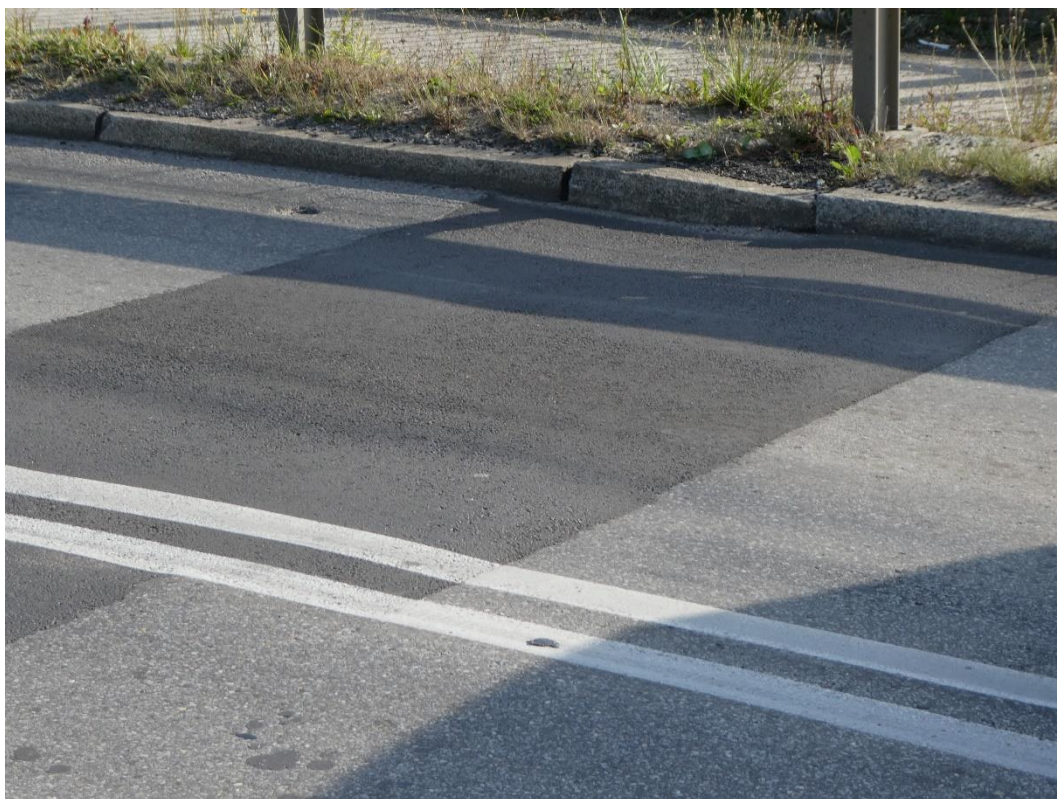
Fot. 23. Deformacja nawierzchni i przemieszczenie krawężnika nad szczeliną dylatacyjną.
