<b>TEMAT:</b>	Ekspertyza obiektu mostowego w ciągu ul. Lenartowicza w Sosnowcu
<b>BRANŻA:</b>	Mostowa
<b>STADIUM:</b>	Ekspertyza stanu technicznego
<b>ZAMAWIAJĄCY:</b>	Gmina Sosnowiec al. Zwycięstwa 20 41-200 Sosnowiec

Gliwice, wrzesień 2019

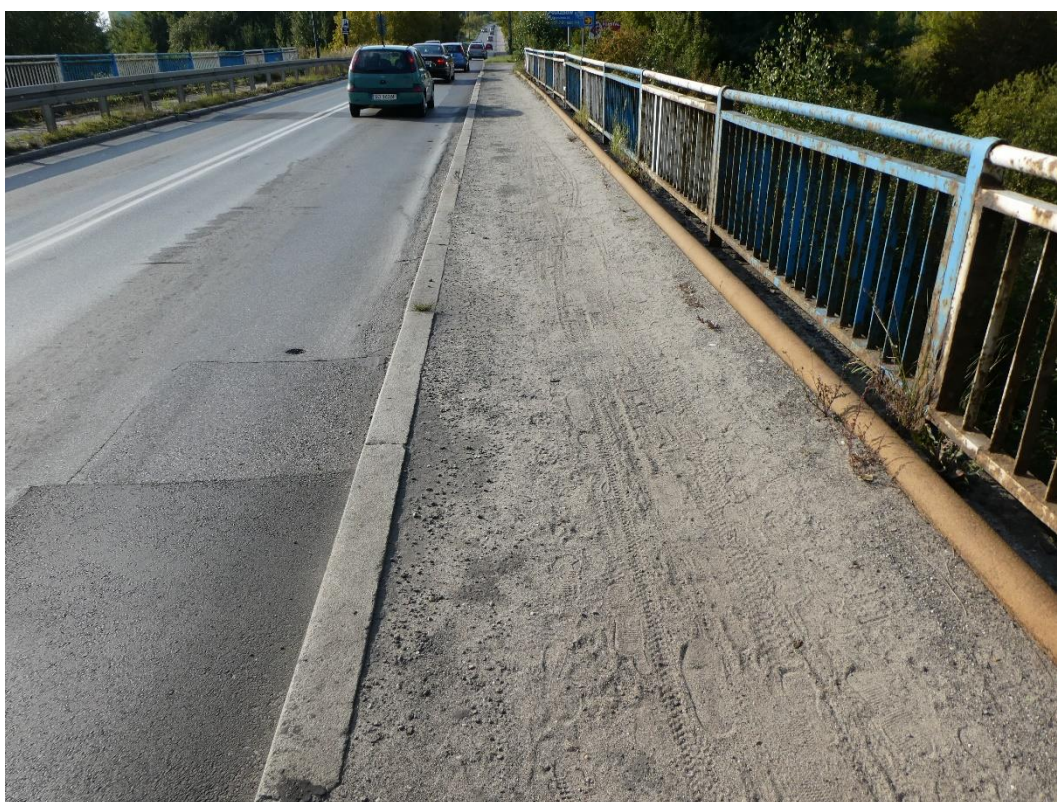
Nawierzchnia chodników z asfaltu twardolanego oraz z betonu asfaltowego. Na chodnikach po obu stronach jezdni stwierdzono znaczne zanieczyszczenia. Na chodniku południowym znaczna wegetacja roślin oraz deformacje przekraczające 10 cm. W chodniku stwierdzono perforację. Nastąpił ubytek betonu kapy chodnikowej i płyty pomostowej. Na obu chodnikach stwierdzono deformacje w których tworzą się zastoiska wody. Szczeliny dylatacyjne na chodnikach zabezpieczone blachami. Na chodniku południowym ze względu na zagłębienie brak odprowadzenia wód opadowych. (fot.17, 18, 19, 20, 21, 24).

Fot. 24. Zanieczyszczenie na całej powierzchni chodnika północnego.
